歙（2020）42号地块
土壤污染状况调查报告
（备案稿）

项目名称：歙（2020）42号地块土壤污染状况调查报告

- (1) 地块名称：歙（2020）42 号地块
- (2) 占地面积：411.23m²
- (3) 地理位置：桂林镇竦口村 S215 公路老路上
- (4) 土地使用权人：歙县生态环境分局
- (5) 地块土地原利用状况：交通运输用地（1202 公路用地）
- (6) 地块土地现利用状况：公共管理与公共服务用地（08）中的机关团体用地（0801）
- (7) 土壤污染状况调查单位：黄山华泽环境科技有限公司
- (8) 现场检测单位：安徽实朴检测技术服务有限公司
- (9) 调查缘由：根据 2019 年 1 月 1 日施行的《中华人民共和国土壤污染防治法》第五十九条第二款规定，“用途变更为住宅、公共管理与公共服务用地的，变更前应当按照规定进行土壤污染状况调查”。

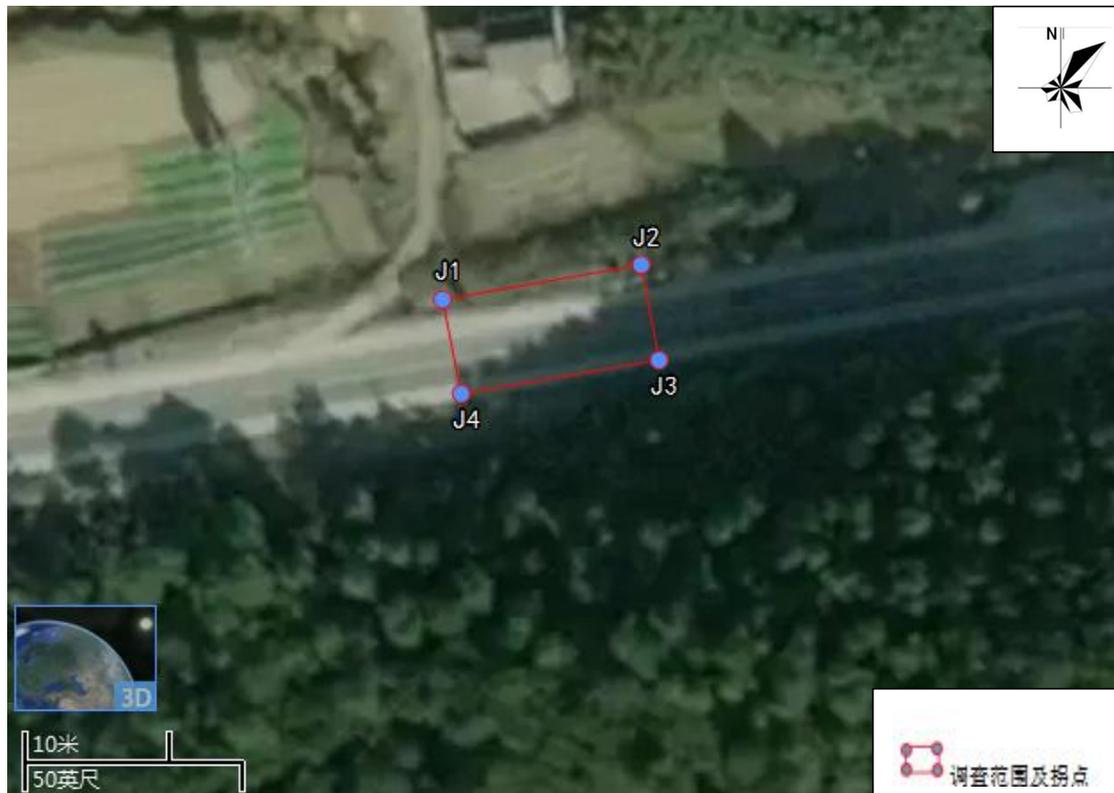
图 2-1 调查地块范围图

本地块位于桂林镇竦口村 S215 公路老路上, 占地面积 411.23m², 区域界址拐点坐标见表 2-1, 调查范围见图 2-2。

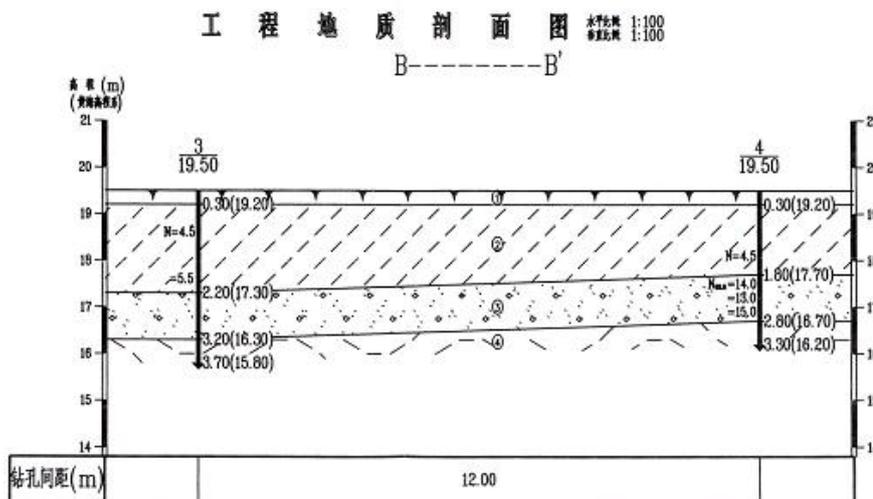
图 3-2 地块地质剖面图

通过获取黄山市建筑设计研究院勘察的《新管水质自动监测站岩土工程勘察报告》可知，调查地块场地地基土岩性自上而下构成情况为：①层耕土，灰褐色。松散状态，稍湿。粉土质，含植物根系、腐

殖质等。该层层厚一般为 0.30M，层底标高为 1920M 左右。②层粉土，褐黄色。可塑状态，稍湿。含云母、氧化铁、高岭土。整个场地均有分布，该层层厚一般 1.30M~1.90M，层底标高为 17.30M~17.90M。实测标贯击数为 4.5~5.5 击，标准差为 0.408，变异系数为 0.084，标准值为 4.4 击。③层砂卵石，灰黄~青灰色，稍密~中密状态，湿~饱和。整个场地均有分布。以卵石为主，砾石次之。砾卵石含量约 60% 左右，粒径大者为 10~15CM，一般 2~8CM。次圆状。以中粗砂充填。该层层厚为 0.90M~1.00M，层底标高为 16.30M~1.00M。其实测重型动力触探试验击数一般为 13~17 击，标准差为 1.517，变异系数为 0.105，标准值为 13.2 击。④层基岩风化带，千枚岩，属软岩。强风化呈灰黄、灰黑色，硬~坚硬状态，碎裂状结构。岩体完整程度为极破碎，岩体基本质量等级为 V 级。层面标高一般为 16.30M~17.00M。以下渐变至中风化，呈坚硬状态，薄层状结构，岩体完整程度为较完整，岩体基本质量等级为 IV 级。

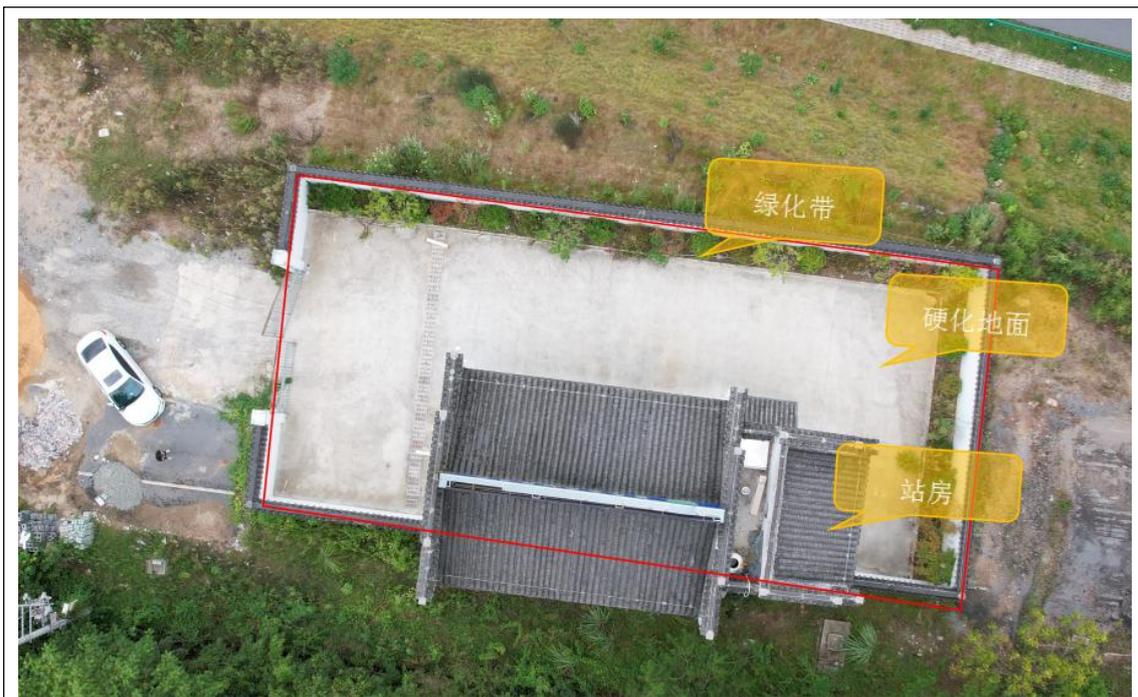
图 3-5 地块内现状图

2022年8月，项目组成员对地块及地块周边现状进行了调查工作，地块原为公路，2020年由歙县人民政府对此地块进行征地，2020年歙县生态环境分局在调查地块上进行扬之河新管国家水质自动监测站的搬迁，2020年开展地块清表，将地块内的杂草、沥青地面进行铲除和清挖，2021年7月建设完成并投入运营，现阶段地块为建筑物已建设完全，地块内现已建1栋站房，地块内地面大部分均已硬化，监测站主要对扬之河控制断面水质的水温、溶解氧、pH、浊度、电导率、高锰酸钾指数、氨氮、总氮、总磷进行实时自动监测，自动监测产生的在线废液收集后集中交由有资质的单位处置，不在监测站站房内贮存，场地使用现状现场照片见下图 3-5。

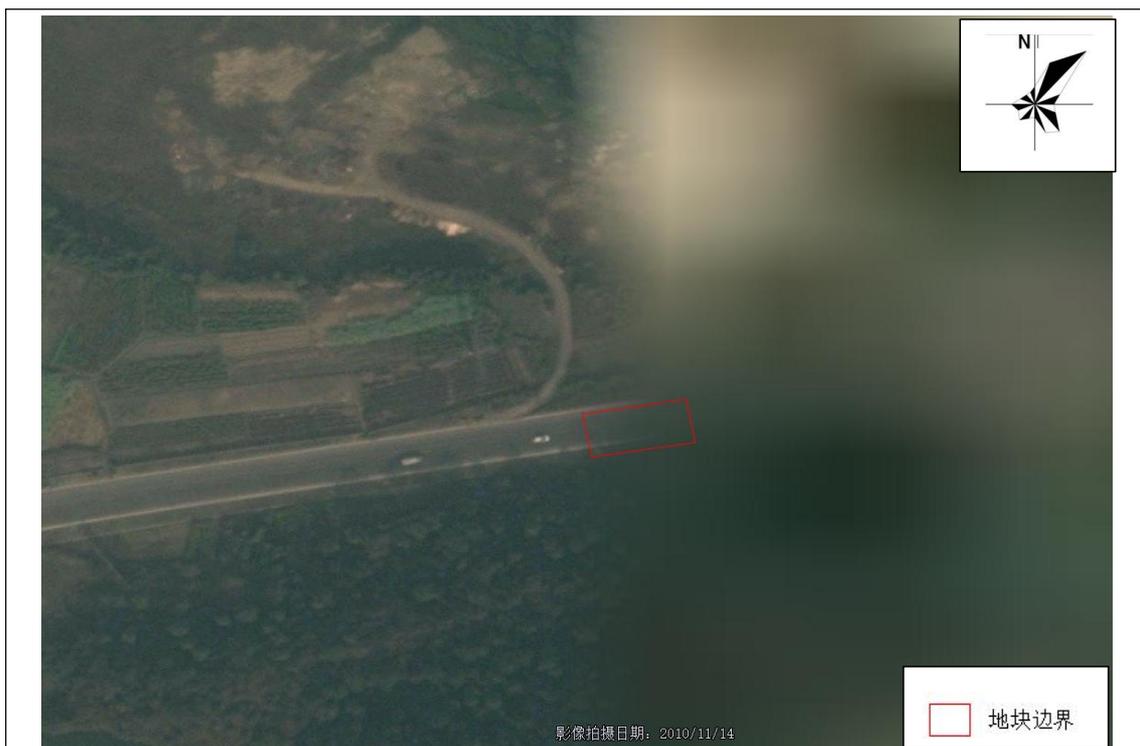
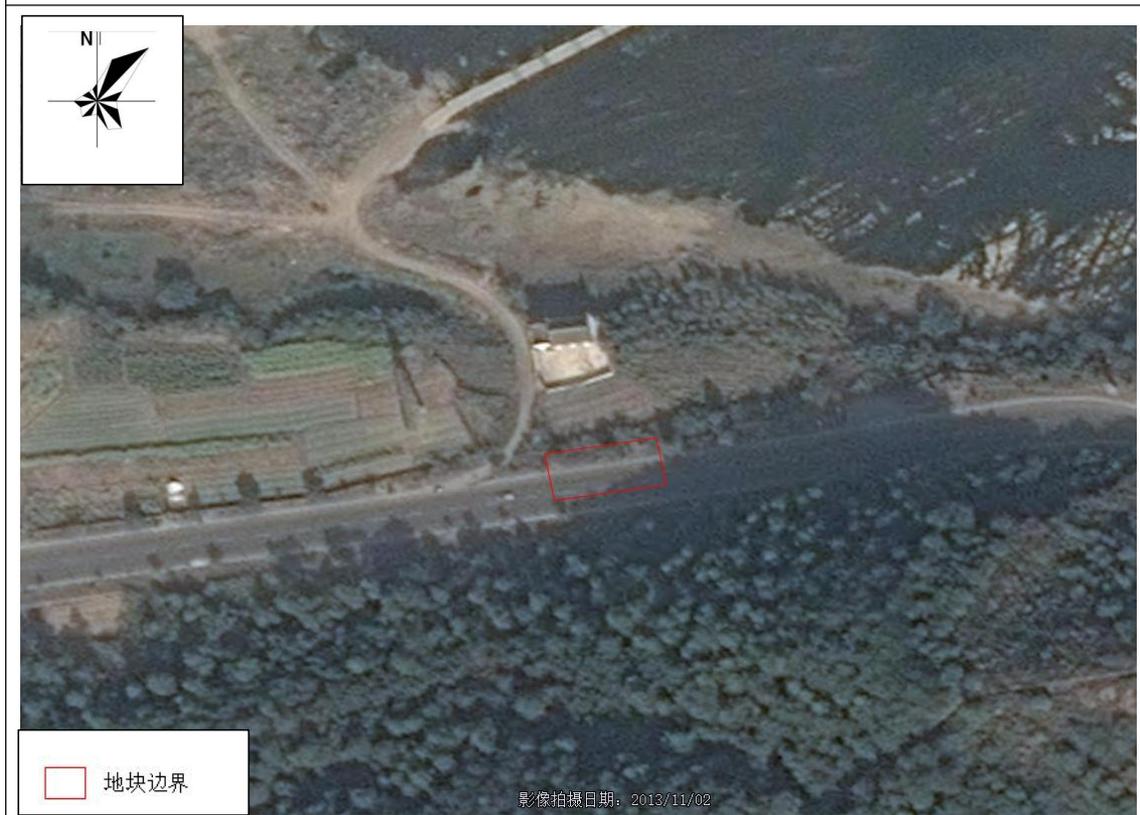
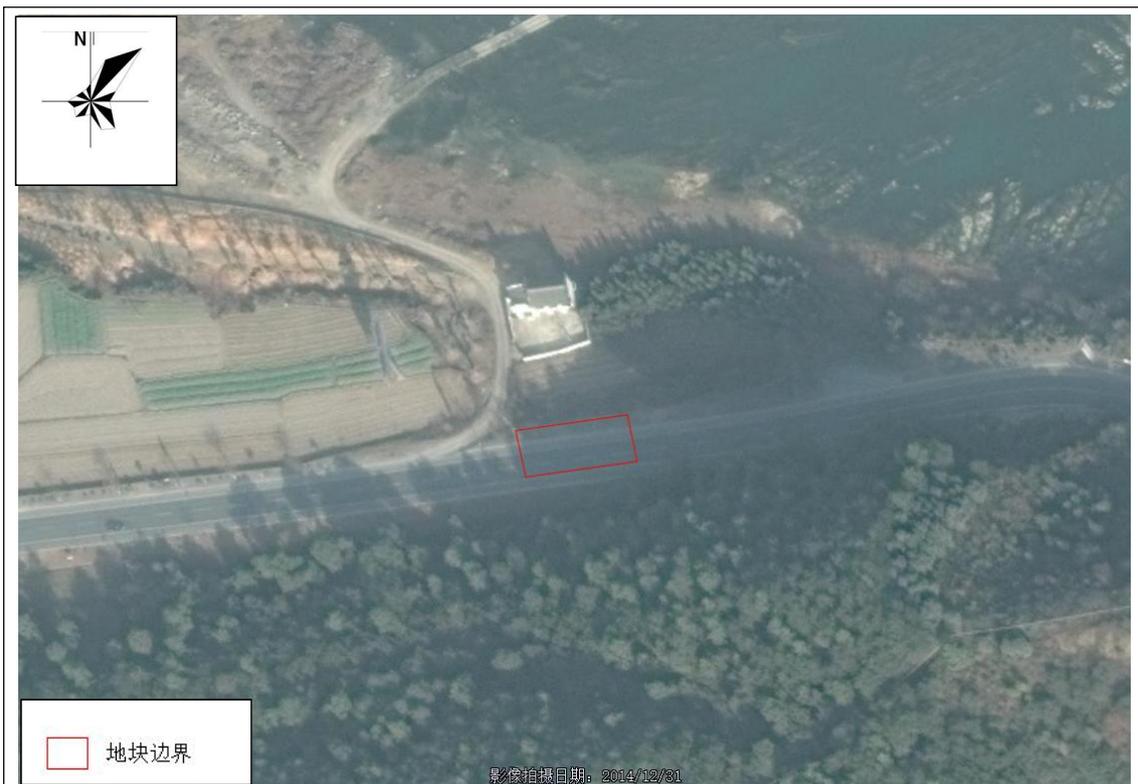
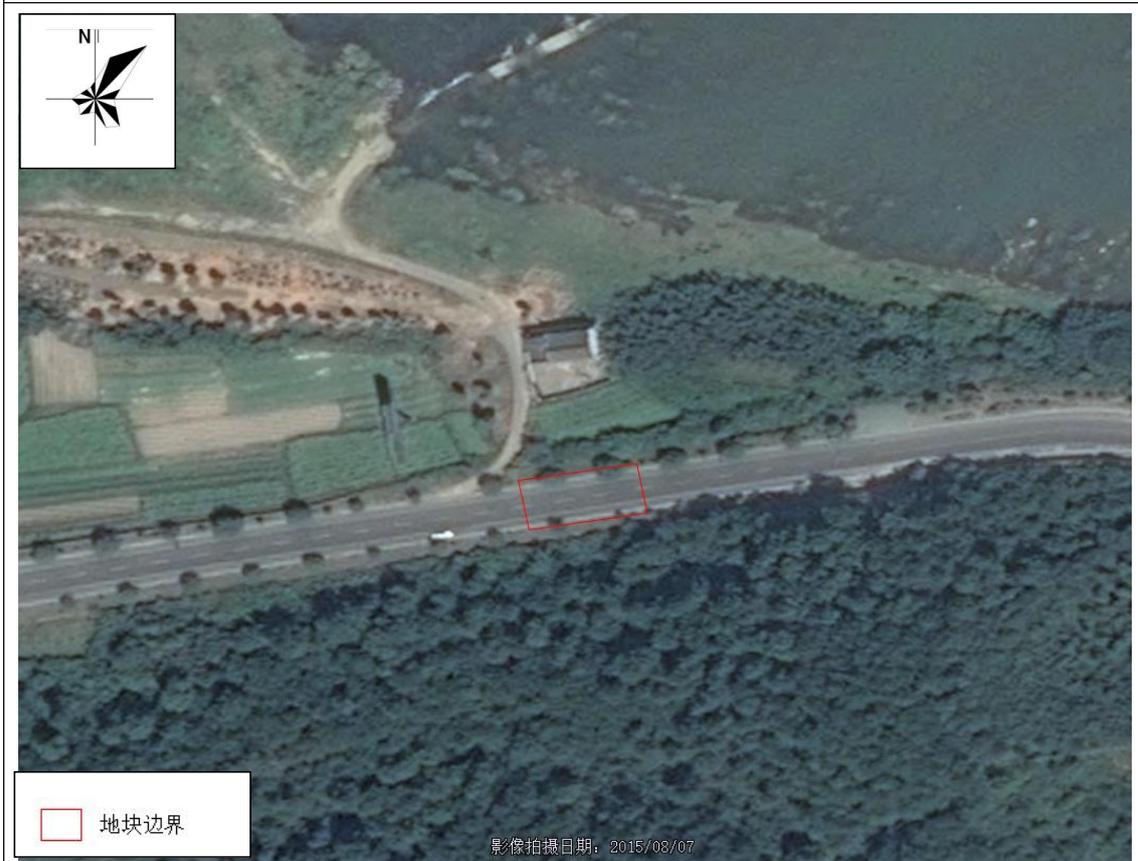
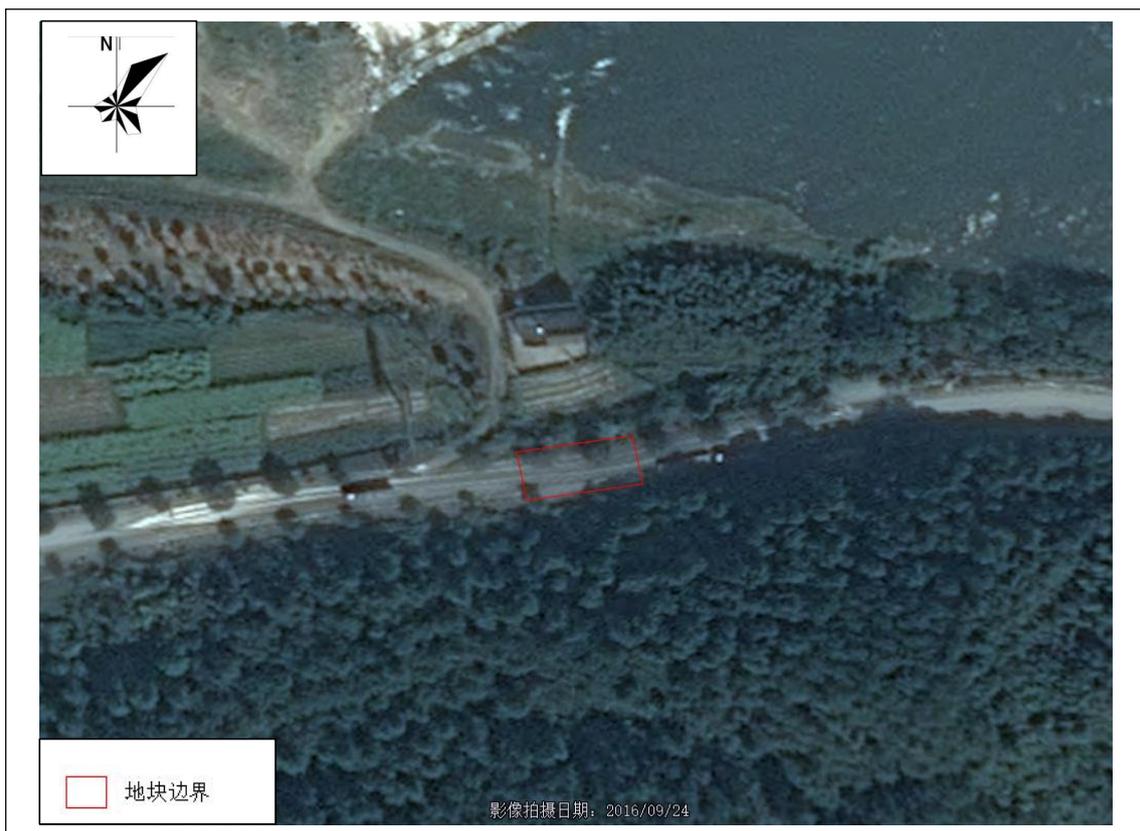
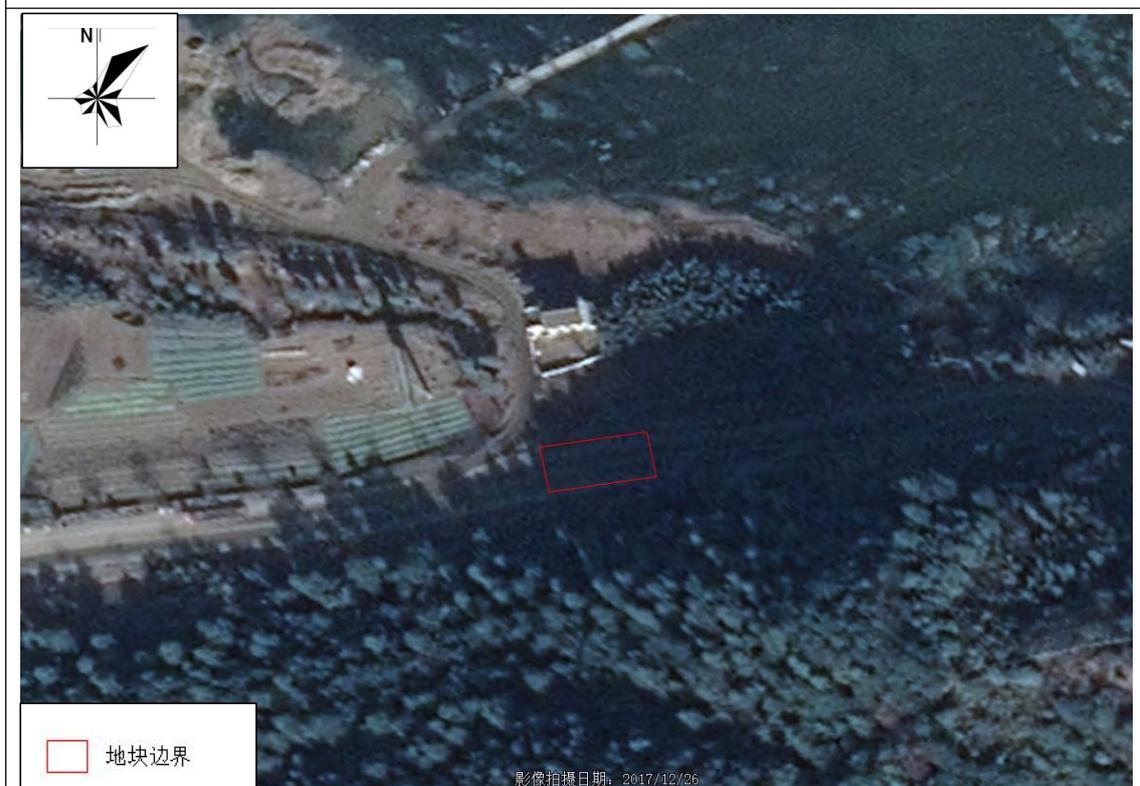
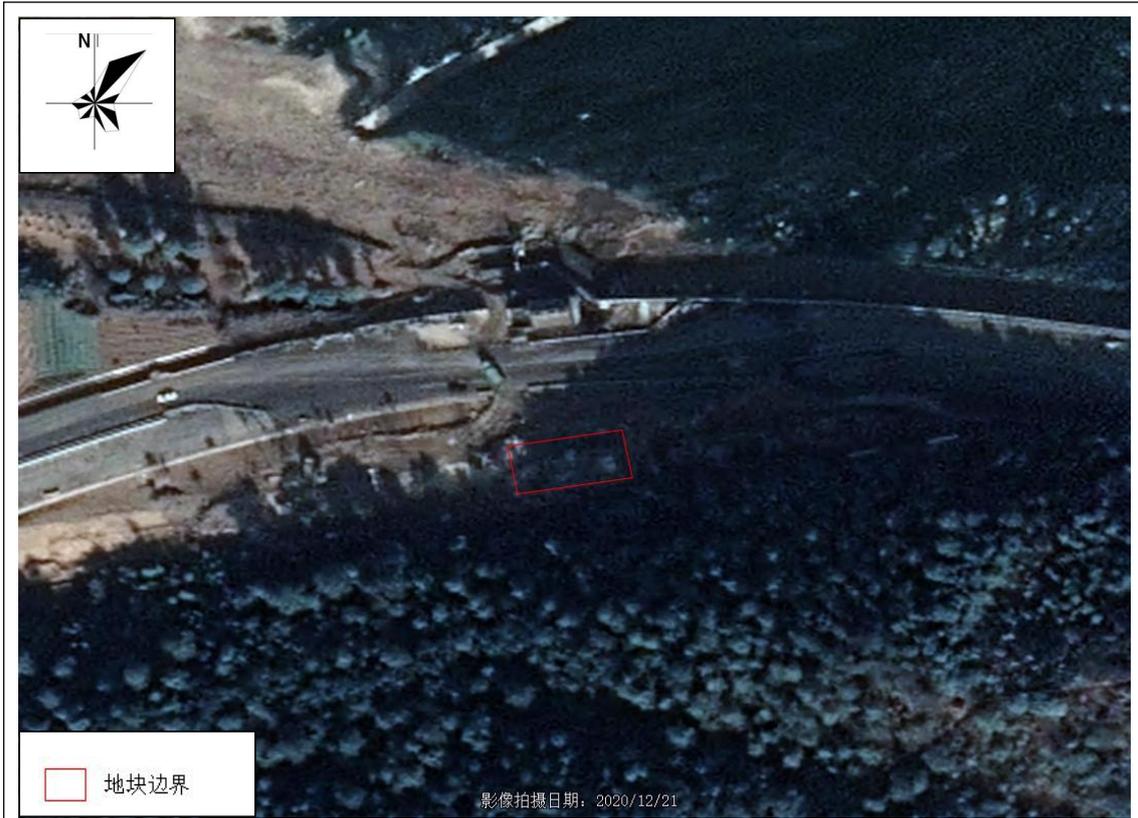
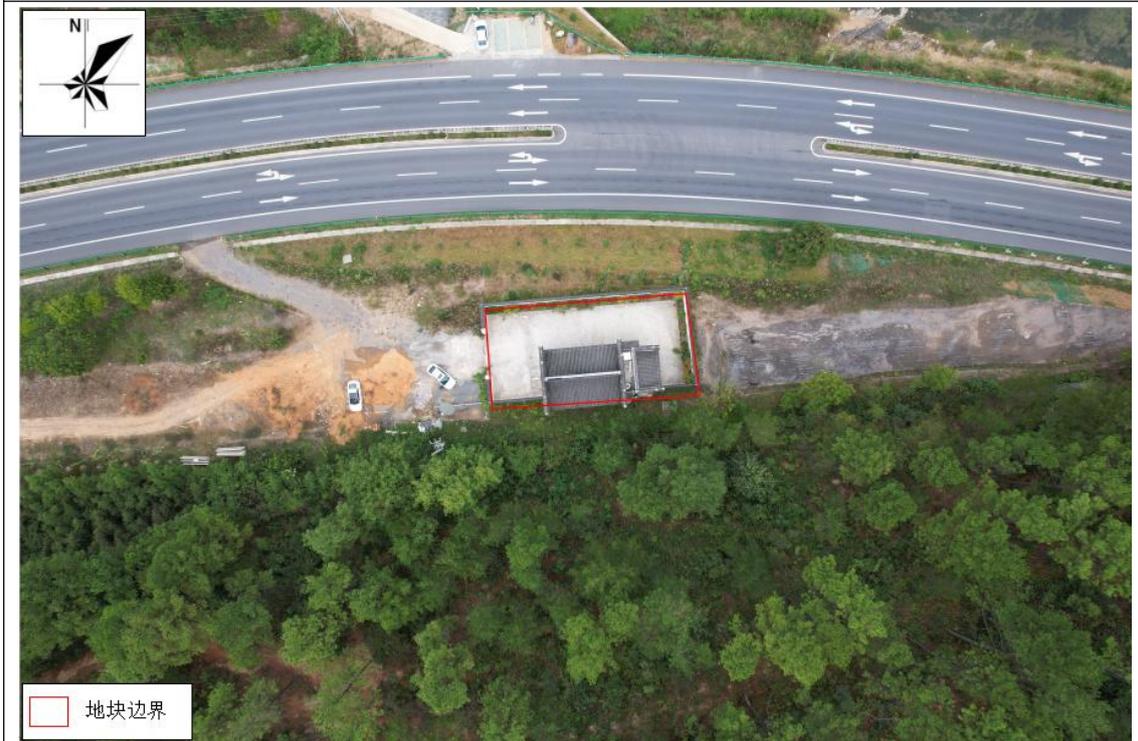
图 3-7 各时间节点历史影像图及航拍图

序号	时间	情况简介
1	2010 年	该时间段地块为公路。
2	2013 年	该时间段地块为公路。
3	2014 年	该时间段地块为公路。
4	2015 年	该时间段地块为公路。
5	2016 年	该时间段地块为公路。
6	2017 年	该时间段地块为公路。
7	2020 年	时间段地块已清表完成，北侧原扬之河新管国家水质自动监测站已被拆除，S215 公路正在施工阶段。
8	2022 年	该时间段地块内站房已建设完成，地块地面大部分已硬化完全，北侧 S215 公路已建设完全。

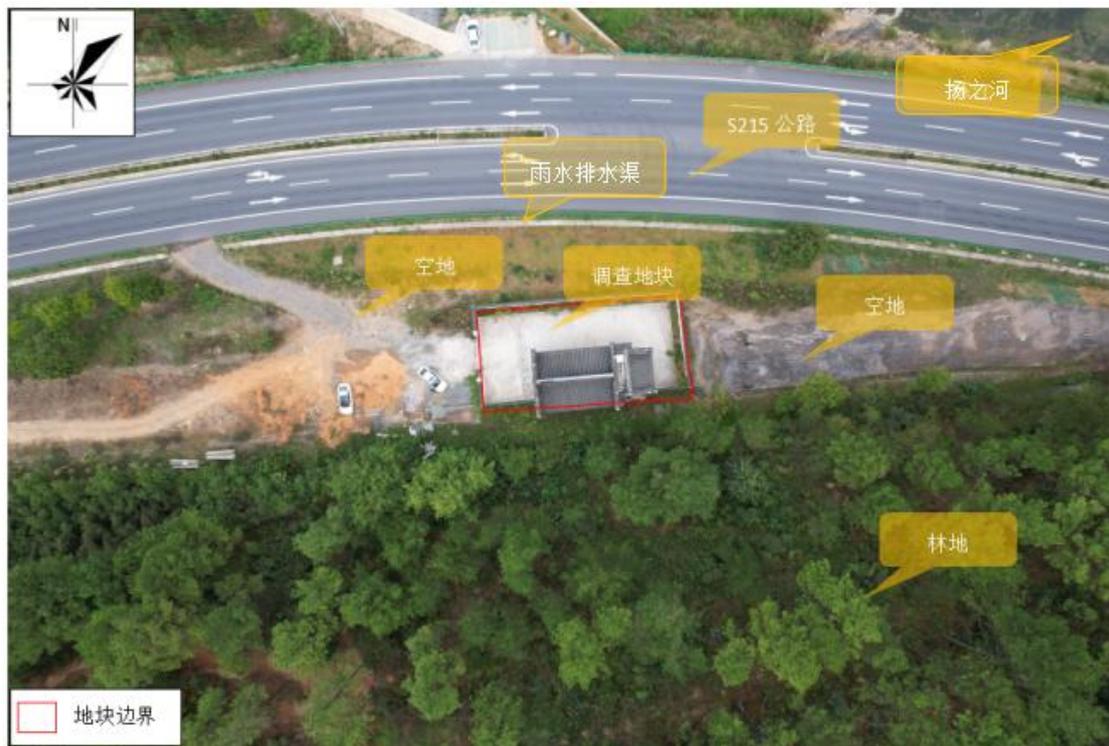
图 3-8 项目地块边鸟瞰图

本地块位于桂林镇竦口村 S215 公路老路上，东侧、西侧为废弃的公路空地，南侧为林地，北侧为新建成的 S215 公路及雨水排水沟渠，周边雨水经雨水排水沟渠排入扬之河，相邻地块周边现状鸟瞰图见图 3-8。

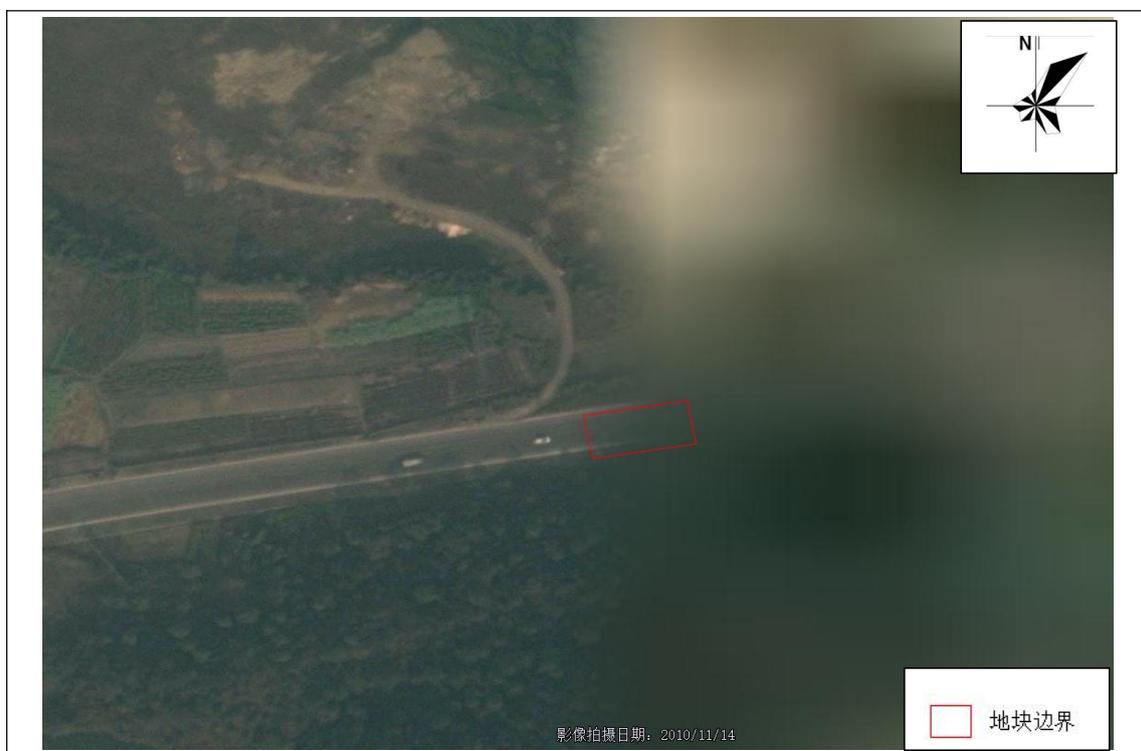
影像拍摄于 2010 年 11 月，地块内为原 S215 公路，东侧及西侧为原 S215 公路，北侧为耕地，南侧为林地

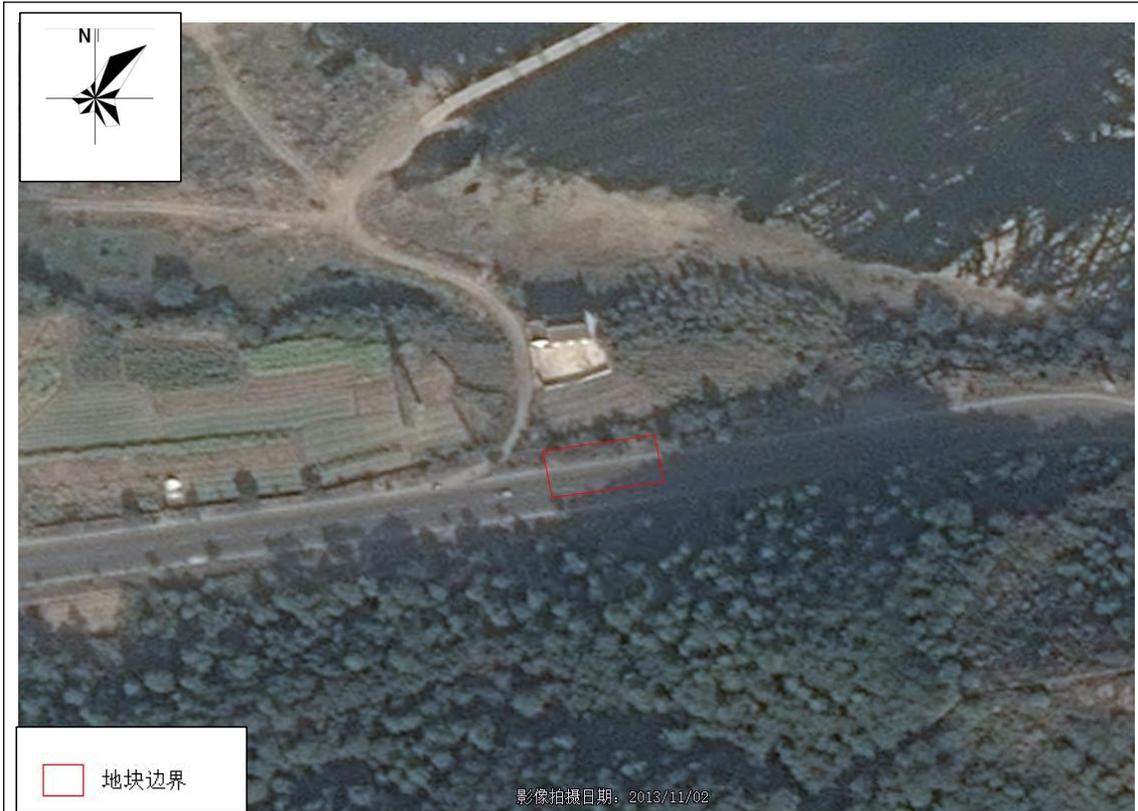
影像拍摄于 2013 年 11 月，地块内为原 S215 公路，东侧及西侧为原 S215 公路，北侧为耕地，同时原新管水质自动监测站已建成，南侧为林地

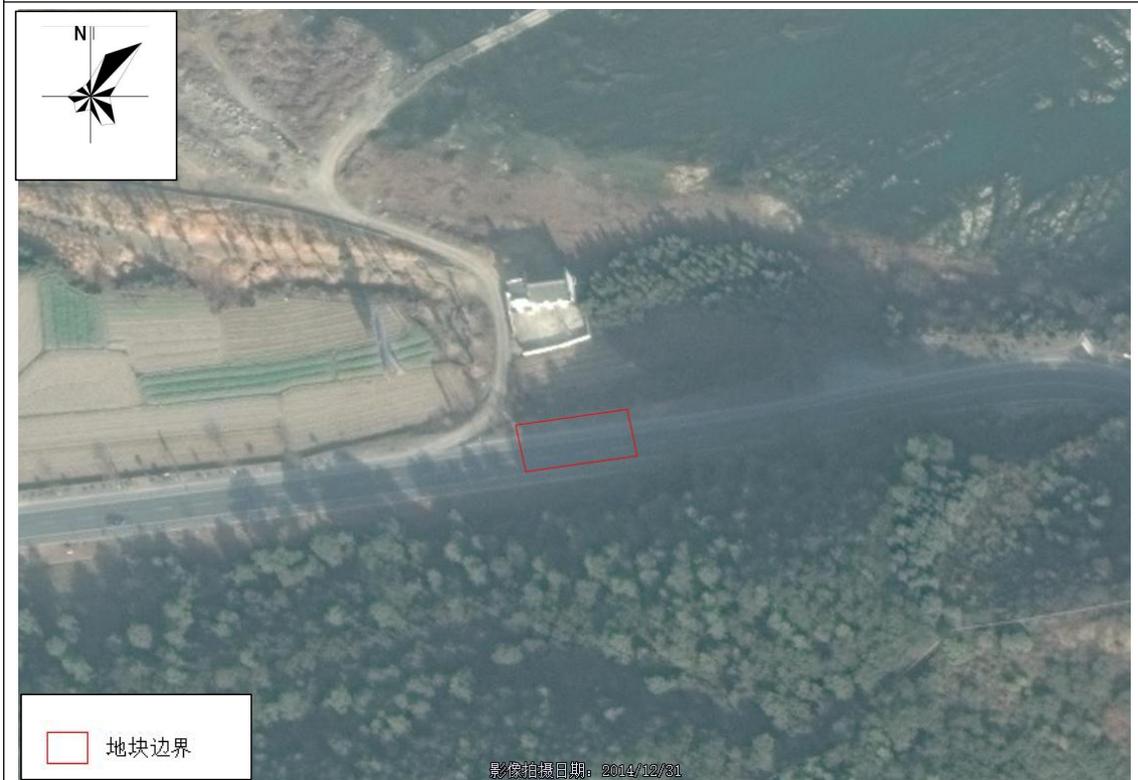
影像拍摄于 2014 年 12 月，地块内为原 S215 公路，东侧及西侧为原 S215 公路，北侧为耕地及原新管水质自动监测站，南侧为林地，无明显变化

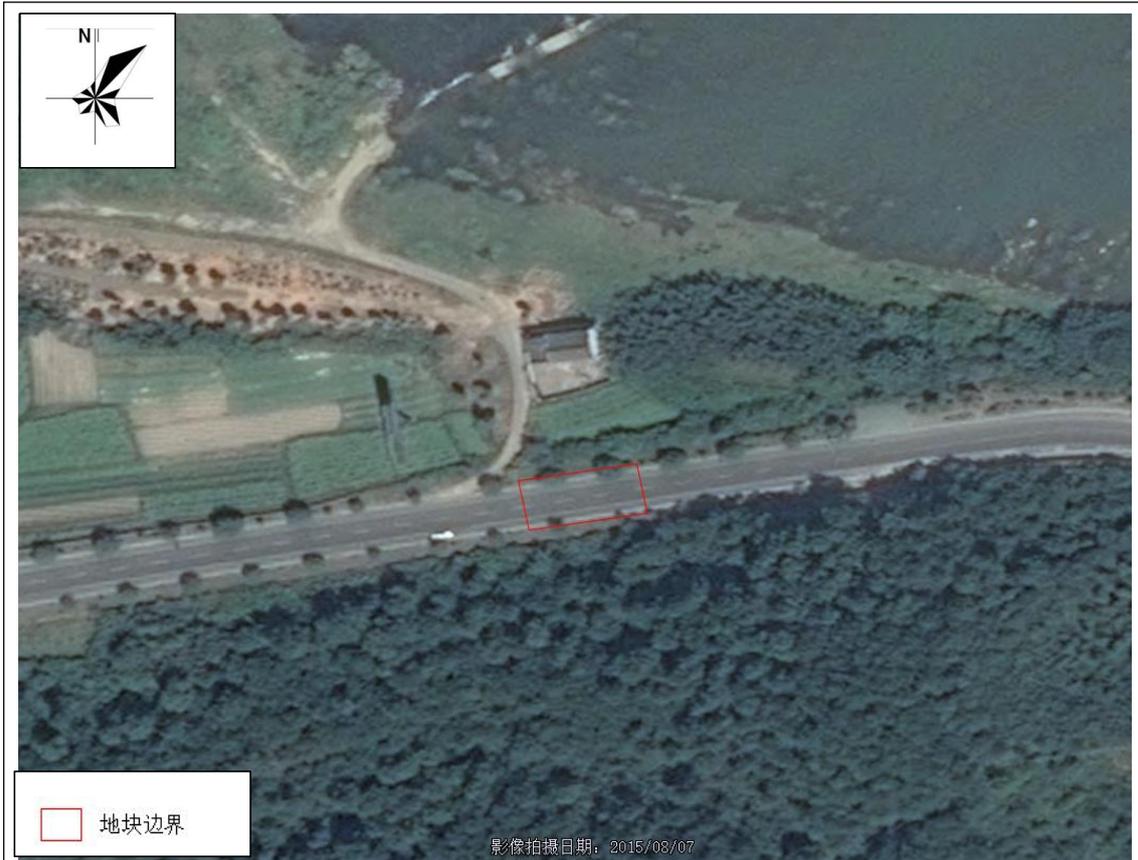
影像拍摄于 2015 年 8 月，地块内为原 S215 公路，东侧及西侧为原 S215 公路，北侧为耕地及原新管水质自动监测站，南侧为林地，无明显变化

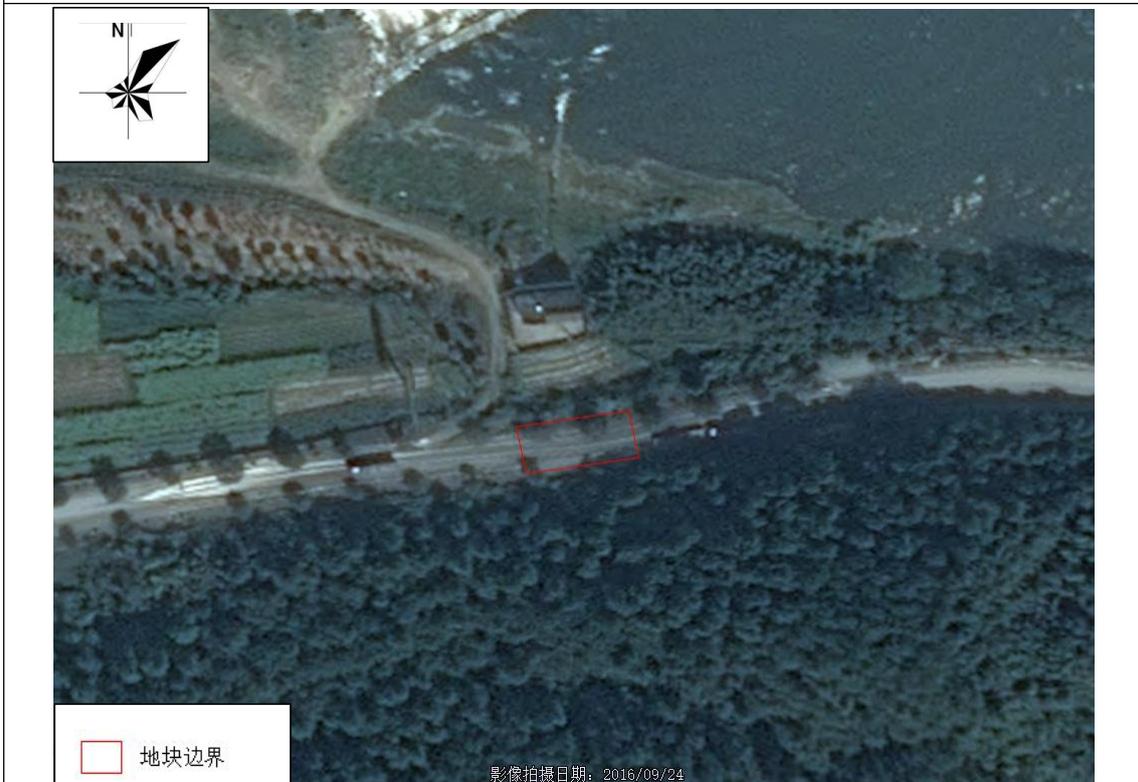
影像拍摄于 2016 年 9 月地块内为原 S215 公路，东侧及西侧为原 S215 公路，北侧为耕地及原新管水质自动监测站，南侧为林地，无明显变化

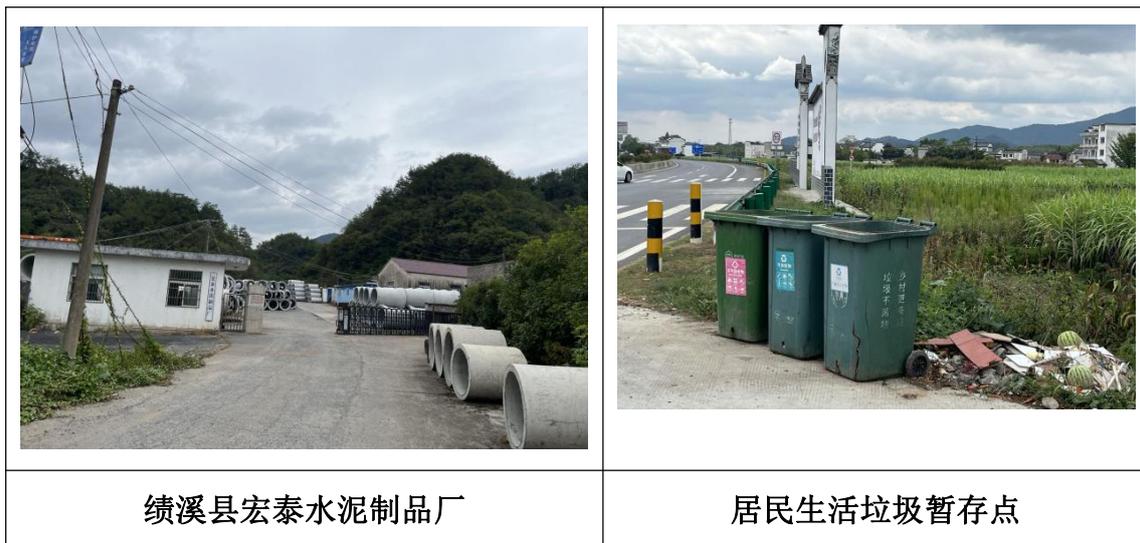
图 5-1 1km 范围内企业现状图

通过对地图影像资料分析结合现场踏勘和人员访谈，地块东北侧821m为江村环居民点，西北侧623m为上新管居民点，距离地块东侧396m处为绩溪县宏泰水泥制品厂，周边的生活垃圾均送至垃圾暂存点存放，由环卫部门统一收集后送至垃圾填埋场处理。

绩溪县宏泰水泥制品厂于2012年投建，企业目前主要从事水泥涵管的销售，不生产水泥涵管，主要污染为员工的生活污水，经化粪池预处理后灌溉周边耕地。

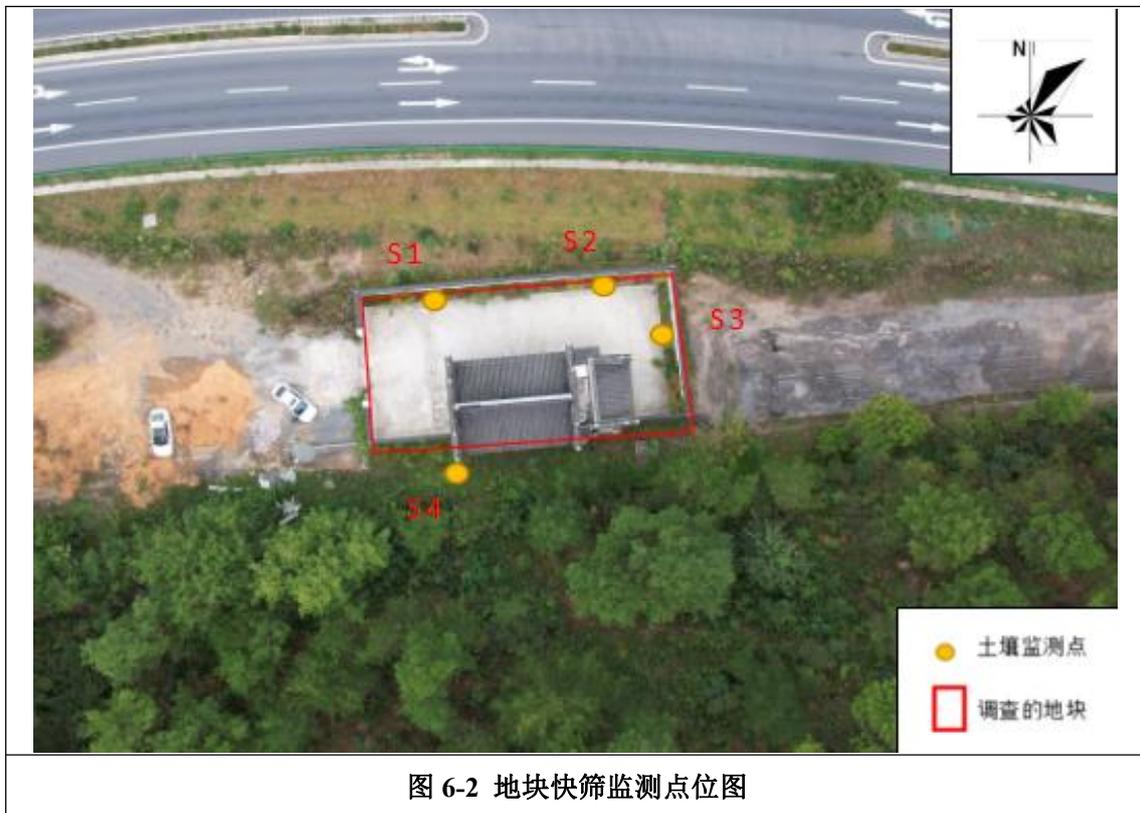
图 6-2 地块快筛监测点位图

基于第一阶段场地环境调查（资料搜集、现场踏勘和现场访谈）结果，按照《建设用地土壤污染状况调查技术导则》（HJ25.1-2019）、《建设用地土壤污染风险管控和修复监测技术导则》（HJ25.2-2019）、《建设用地土壤环境调查评估技术指南》等要求进行布点取样，本次调查地块面积为411.23m²，地块面积≤5000m²，土壤采样点位数不少于3个，地块内采用系统随机布点法布设3个点位；在地块外布设1个对照点位；本次调查共采集4个采样点位，采集表层土样（0-0.5m）用便携式有机物快速测定仪和重金属快速测定仪进行分析。

编号	监测点位	点位坐标	监测点位布设原因描述
S1	地块内西侧	118°30'39.549" 29°58'9.145"	按照系统随机布点法对地块内设置快筛监测点，通过现场快筛数据判断土壤是否

存在污染
S2	地块内 北侧	118°30'40.071" 29°58'9.179"	按照系统随机布点法对地块内设置快筛 监测点，通过现场快筛数据判断土壤是否 存在污染
S3	地块内 东侧	118°30'40.361" 29°58'9.095"	按照系统随机布点法对地块内设置快筛 监测点，通过现场快筛数据判断土壤是否 存在污染
S4	地块外 南侧	118°30'39.607" 29°58'8.710"	场地外对照，用以表征当地土壤环境质量 本底

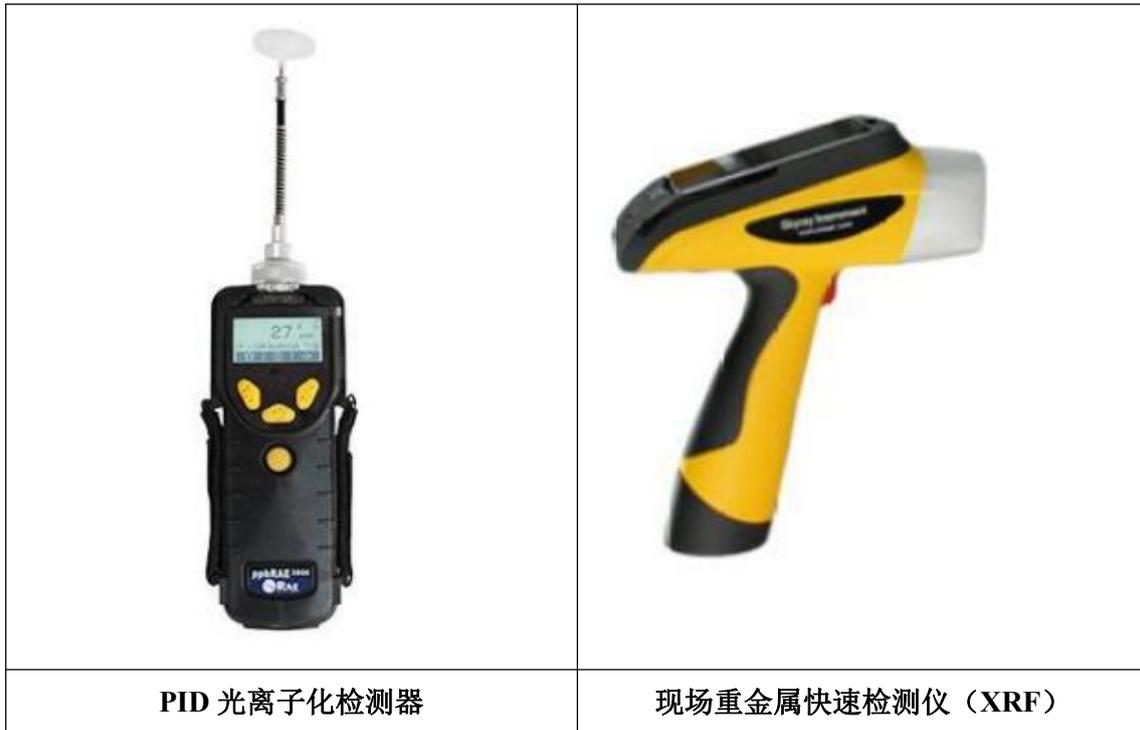
图 6-3 现场快筛设备

安徽实朴检测技术检测有限公司现场采样工程师采集表层土样（0-0.5m）并记录土层特性和土壤性状，利用现场探测仪 PID、XRF 对土壤样品进行有机物和重金属筛查。

PID 光离子化检测器（PhotoionizationDetector，简称 PID），仪器型号：PGM-7340。可以检测从极低浓度 1ppb 到 10000ppm（1%）的挥发性有机物（VOC）和其它有毒气体。

现场重金属快速检测仪（XRF），仪器型号：Skyray-Explorer9000。X 射线荧光光谱仪（XRay Fluorescence）是由激发源（X 射线管）和探测系统构成。X 射线管产生入射 X 射线（一次 X 射线），激发被测样品。受激发的样品中的每一种元素会放射出二次 X 射线，并且不同的元素所放射出的二次 X 射线具有特定的能量特性或波长特性。探测系统测量这些放射出来的二次 X 射线的能量及数量。然后，仪器软件将探测系统所收集到的信息转换成样品中各种元素的种类及含量。

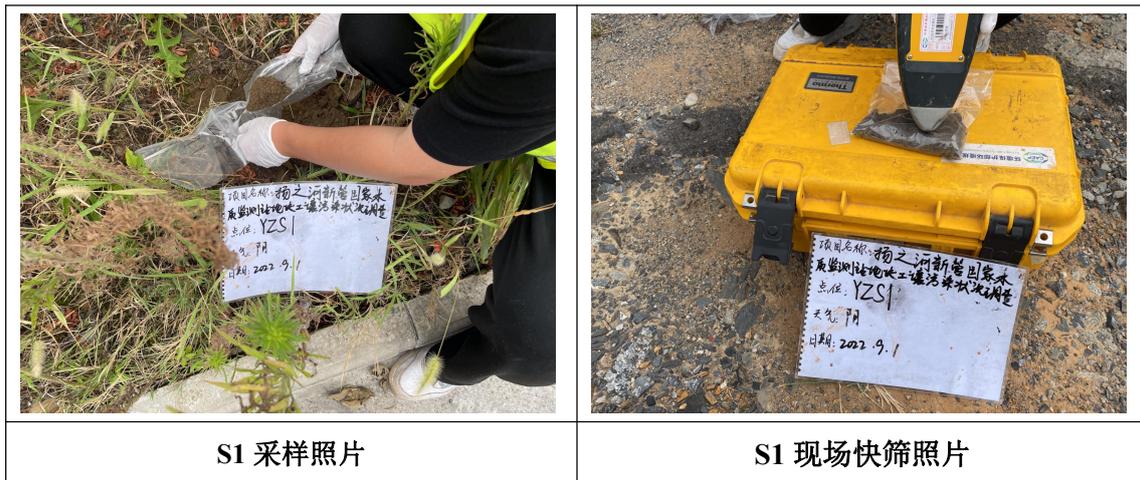
图 6-4 现场采样及土样快筛图

测试步骤如下：将土壤放入干净的塑料袋（使用食品级）等容器，密封（容器上部保留部分空容积）；打开仪器，进入测试准备状态；将仪器设备进气口插入容器上部，使仪器进入测试状态；记录测试结果，使仪器返回测试准备状态，准备测试下个样品。

测试步骤：将土壤放入干净的塑料袋，密封；仪器开机，进入重金属测量界面，等待仪器预热 30 秒；选择测量模式，设置测量时间 30 秒，按下仪器后方的扳机仪器开始测量同时闪烁红灯；测量时间结束，红灯熄灭，记录数据，准备测试下一个样品。
