黄山市徽州区丰乐河罗田河段防洪  
治理工程

建设项目竣工环境保护验收调查表

建设单位：黄山市徽州区水利局  
编制日期：2024年3月

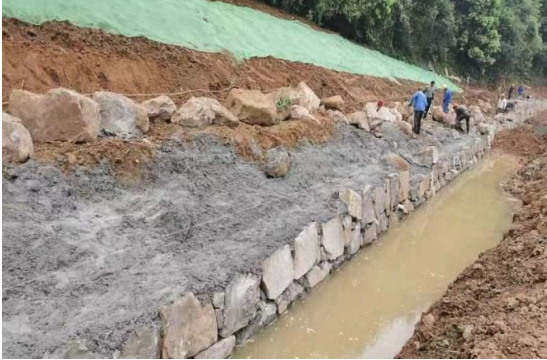
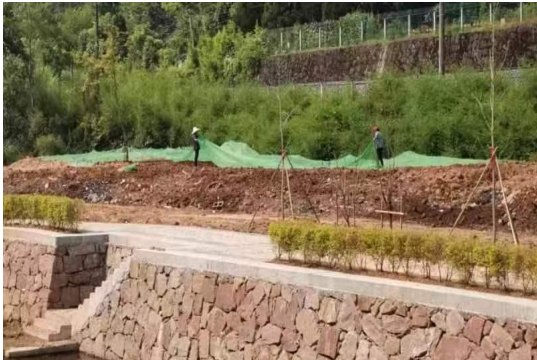
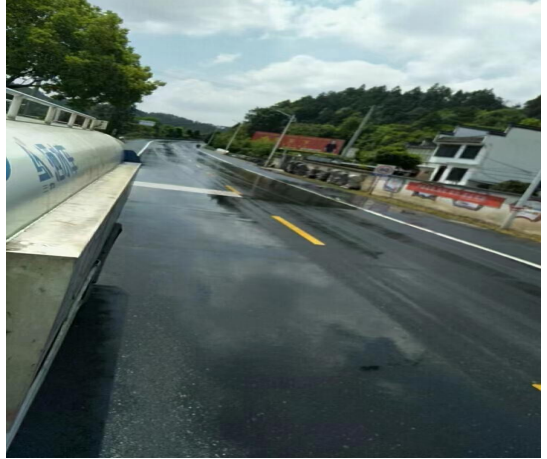
| <p>施工期抑尘措施1</p> | <p>施工期抑尘措施2</p> |
| <p>施工期抑尘措施3（洒水）</p> | <p>施工期规范化照片2</p> |

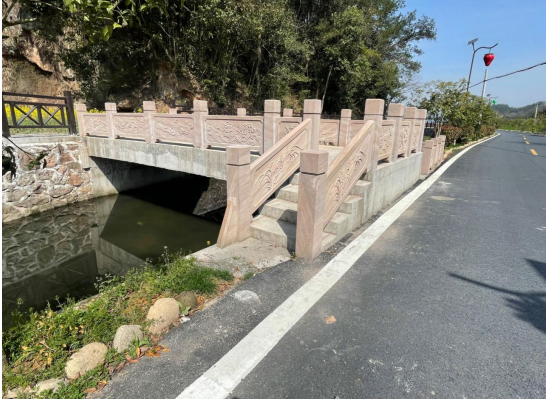
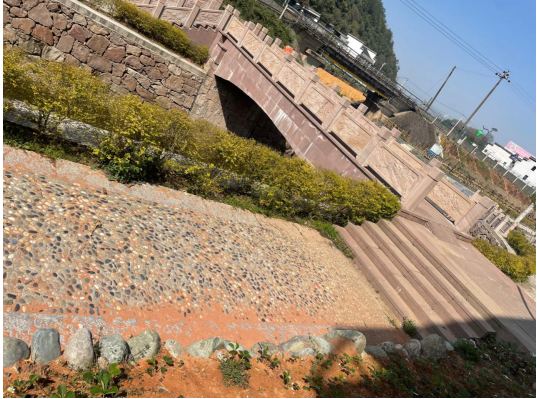
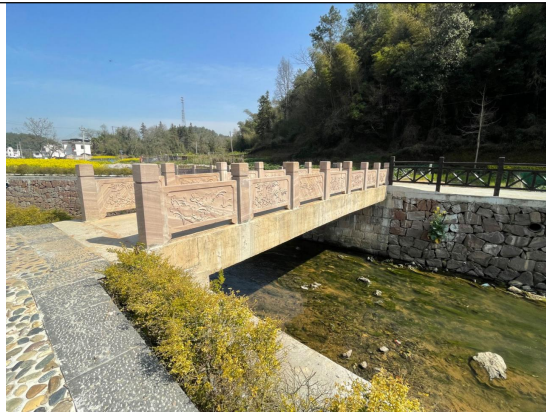
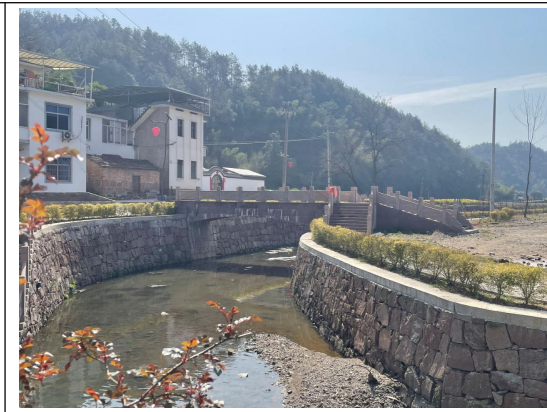
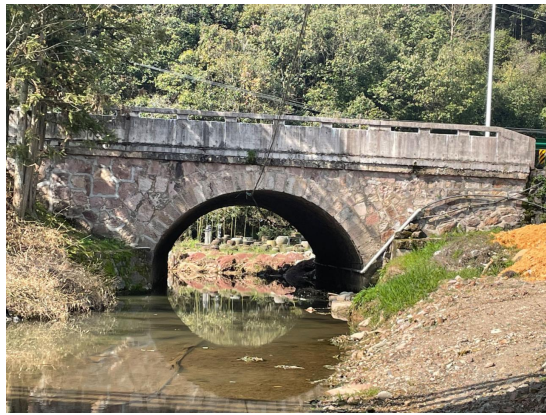
| <p>新建罗田村1#人行便桥</p> | <p>新建罗田村2#人行便桥</p> |

| <p>新建罗田村3#人行便桥</p> | <p>新建罗田村4#人行便桥</p> |
| <p>恢复石岗村人行便桥</p> | <p>新建石岗弯1#跌水堰</p> |

| | 4、新建及恢复人行便桥 | 丰乐河支流罗田河段新建及恢复人行便桥4座，桩号分别为 K0+155、K0+800、K1+000、K1+500；丰乐河支流石岗湾段恢复人行便桥1座，桩号 K2+191。 | 在丰乐河支流罗田河段新建及恢复人行便桥4座；丰乐河支流石岗湾段恢复人行便桥1座。 | 与环评一致 |

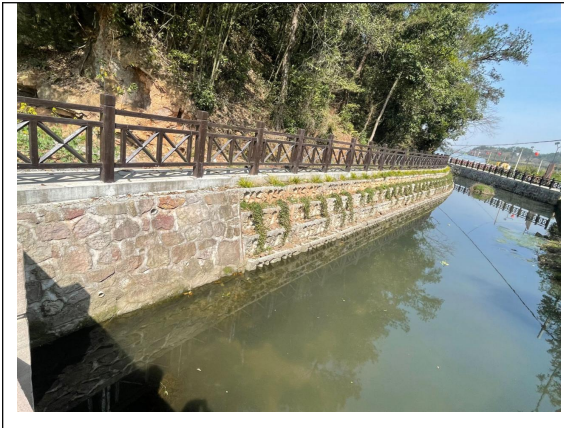
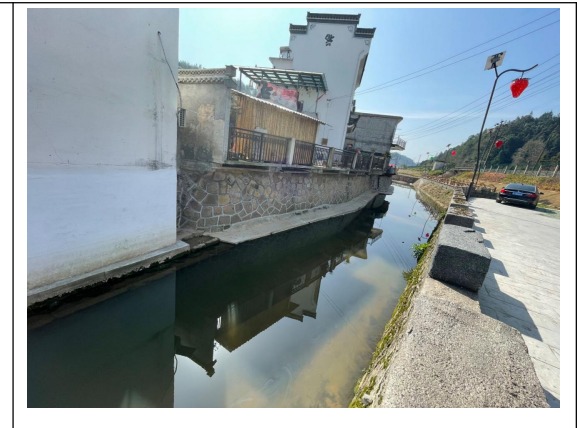
| <p>典型挡墙1</p> | <p>典型挡墙2</p> |

| 工程类别 | 工程名称 | 环评及批复建设内容 | 实际建设内容 | 备注 |
|---|---|---|---|---|
| | 2、护岸工程 | 丰乐河支流罗田河段 K0+000-1+800 右侧新建 4 段一级浆砌块石重力式挡墙四段，共计 1214m，左侧新建 4 段一级浆砌块石重力式挡墙，共计 1919m；丰乐河支流石岗湾段 K0+000-5+700 左右两侧新建一级浆砌块石重力式挡墙(桩号石 K2+291-2+269)，工程长度为 98m。 | 在工程范围内河段共计建设挡墙 2204m。包含：丰乐河支流罗田河段右侧新建 4 段一级浆砌块石重力式挡墙四段，共计 1214m，左侧新建 4 段一级浆砌块石重力式挡墙，共计 1919m；丰乐河支流石岗湾段左右两侧新建一级浆砌块石重力式挡墙，工程长度为 98m。 | 与环评一致 |

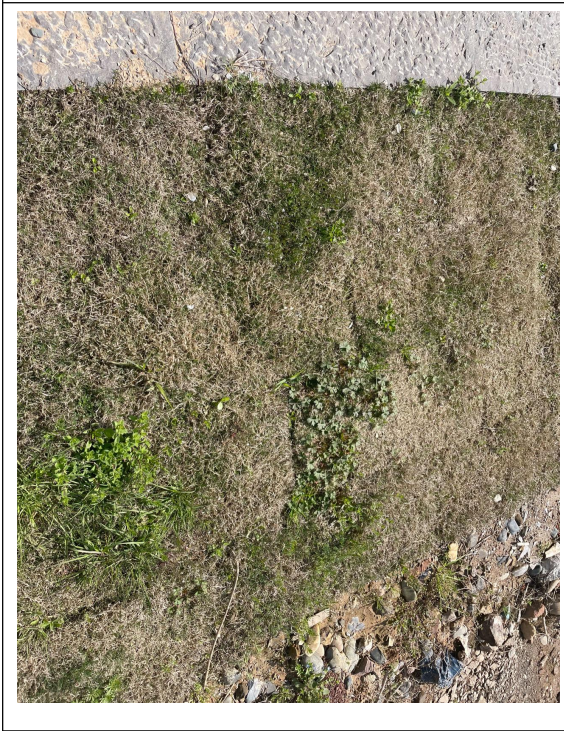
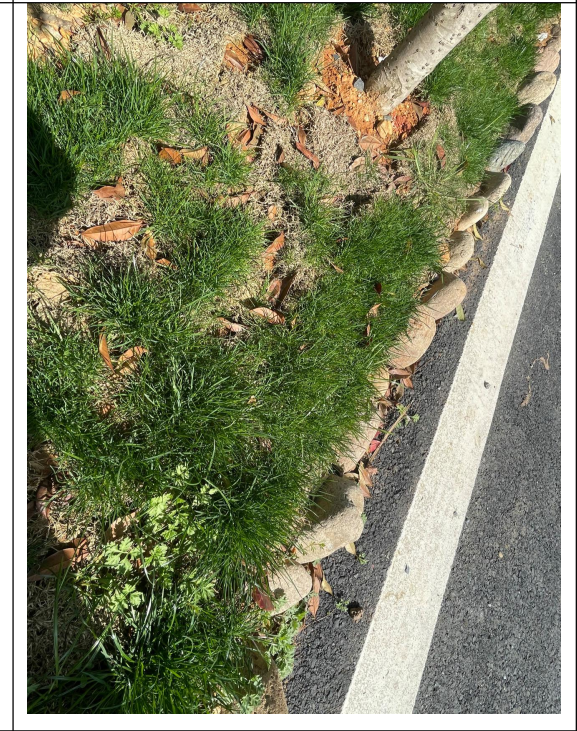
| <p>植被恢复1</p> | <p>植被恢复2</p> |

| | 临建设施区：对施工临建区范围内的施工场地和施工道路在施工结束后，岸坡进行修复平整，整治面积约1.23hm <sup>2</sup> ；施工结束后，对平整后的措施临建区进行植被恢复，撒播狗牙根草籽，播散面积1.23hm <sup>2</sup> ，供需狗牙根草籽20.3kg；在施工道路两侧以及施工场地周围设置临时排水沟。 | 临时工程区已采取植被恢复措施，撒播狗牙根草籽25kg，对场地进行恢复。 | 与环评一致 |
