歙县奥特莱斯北侧地块（SX202525号地块）
土壤污染状况调查报告
（备案稿）

委托单位：歙县土地收购储备中心

编制单位：黄山华泽环境科技有限公司

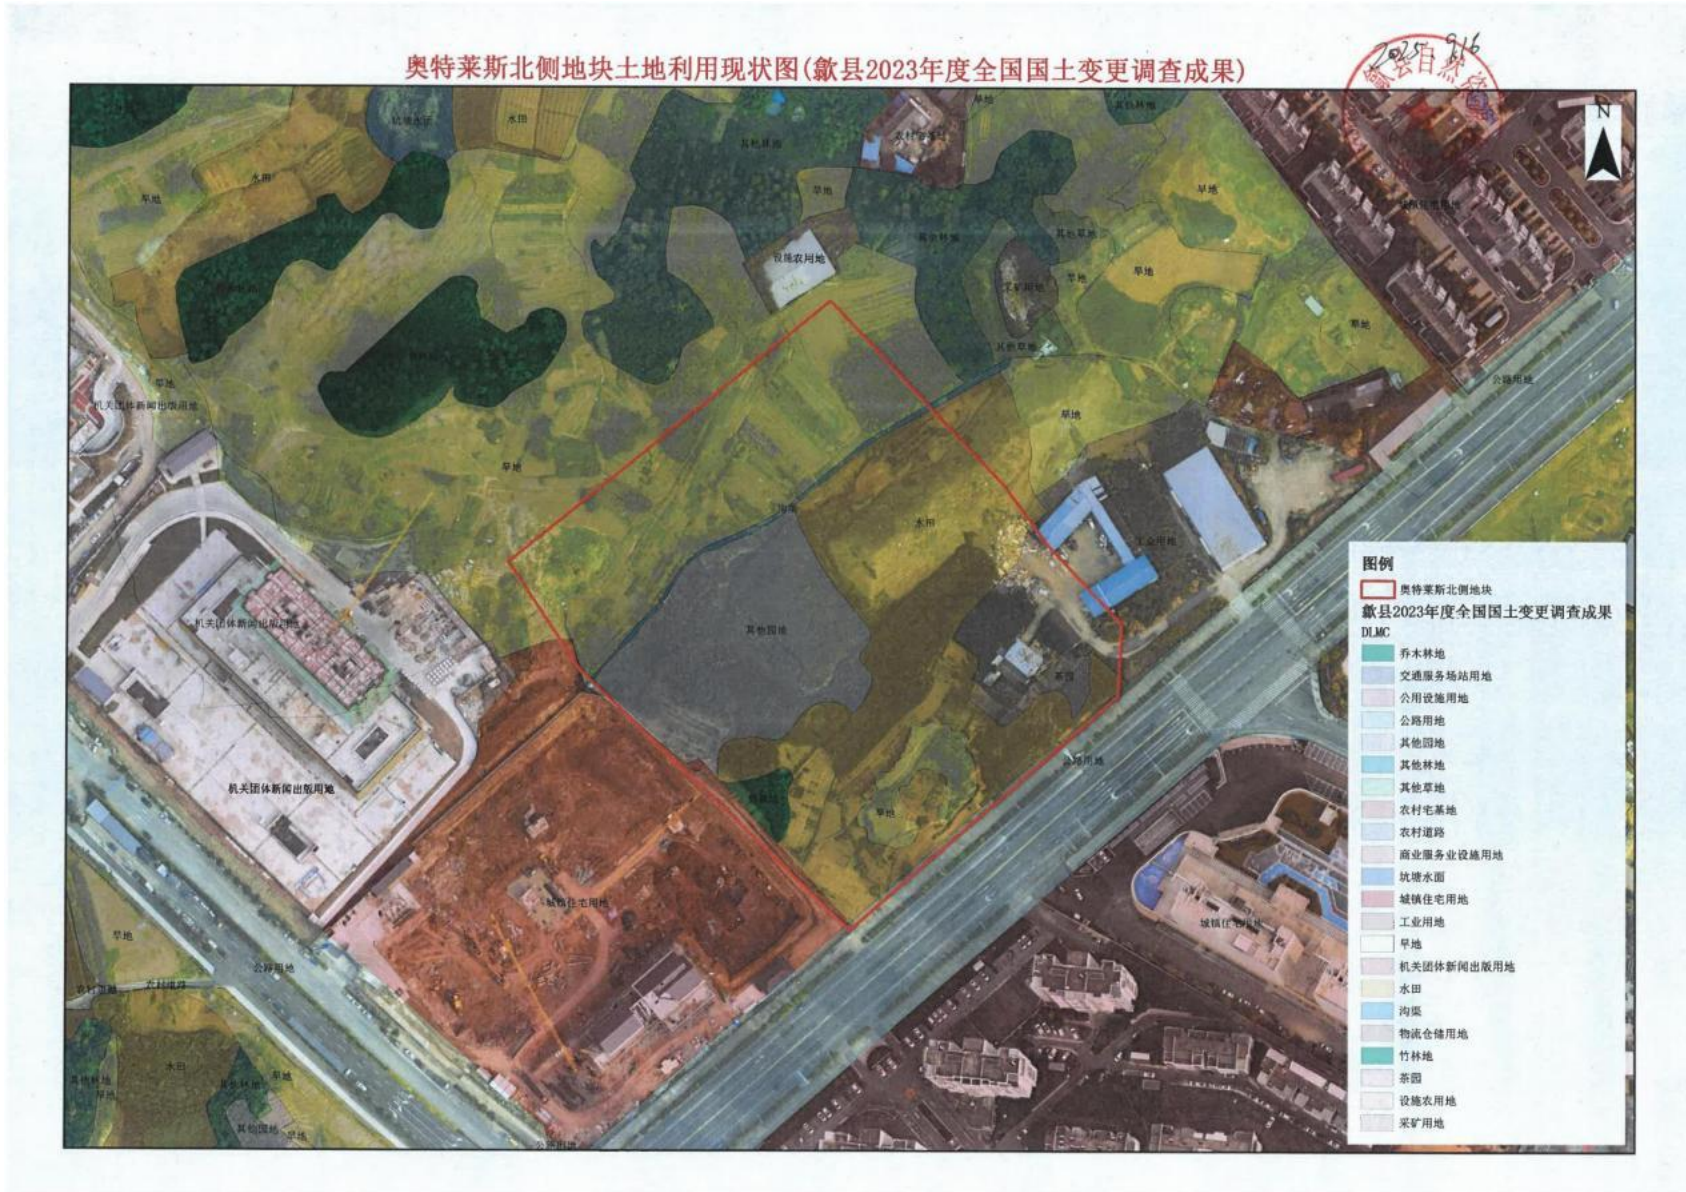
图 2.2-1 调查地块三调图

本次调查地块位于安徽省黄山市歙县奥特莱斯北侧、行知大道西侧，地块东南侧、西侧为园地，其余部分为耕地。地块占地面积约 33128.23m²，调查地块三调图见图 2.2-1。

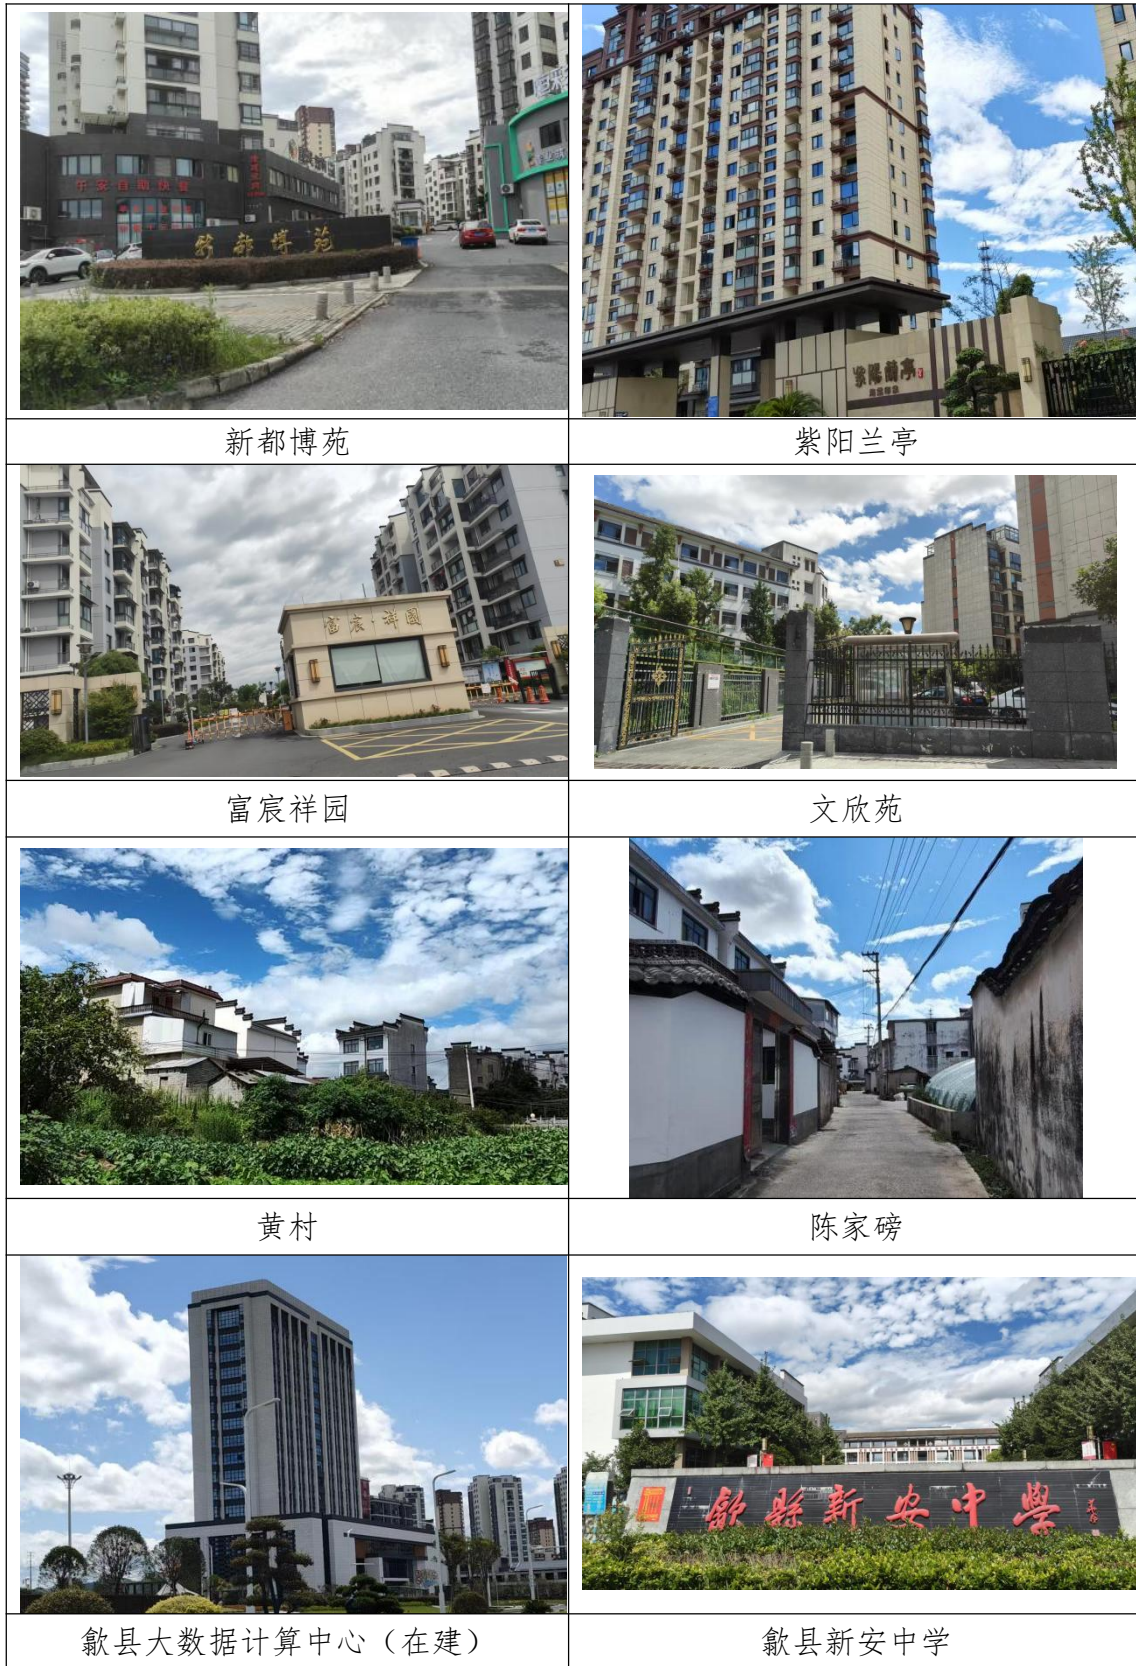
图 3.2-1 环境敏感保护目标现状图

根据项目组的实地走访和踏勘，结合百度地图实时信息和卫星影像资料可知，调查地块周边 500m 范围内有居民区（新都博苑、紫阳兰亭、陈家磅、富宸祥园、文欣苑、黄村）、教育机构（歙县新安中学）、行政机构（在建的歙县云数据计算中心）、商业区（居然之家、嘉源奥莱广场）、企业单位（歙县自来水有限公司七川水厂、歙县人工智能创客中心）以及农用地。本次调查地块周边 500m 范围内环境敏感目标见表 3.2-1，环境敏感保护目标现状图见下图 3.2-1，地块周边 500m 范围内敏感目标分布图见图 3.2-2。

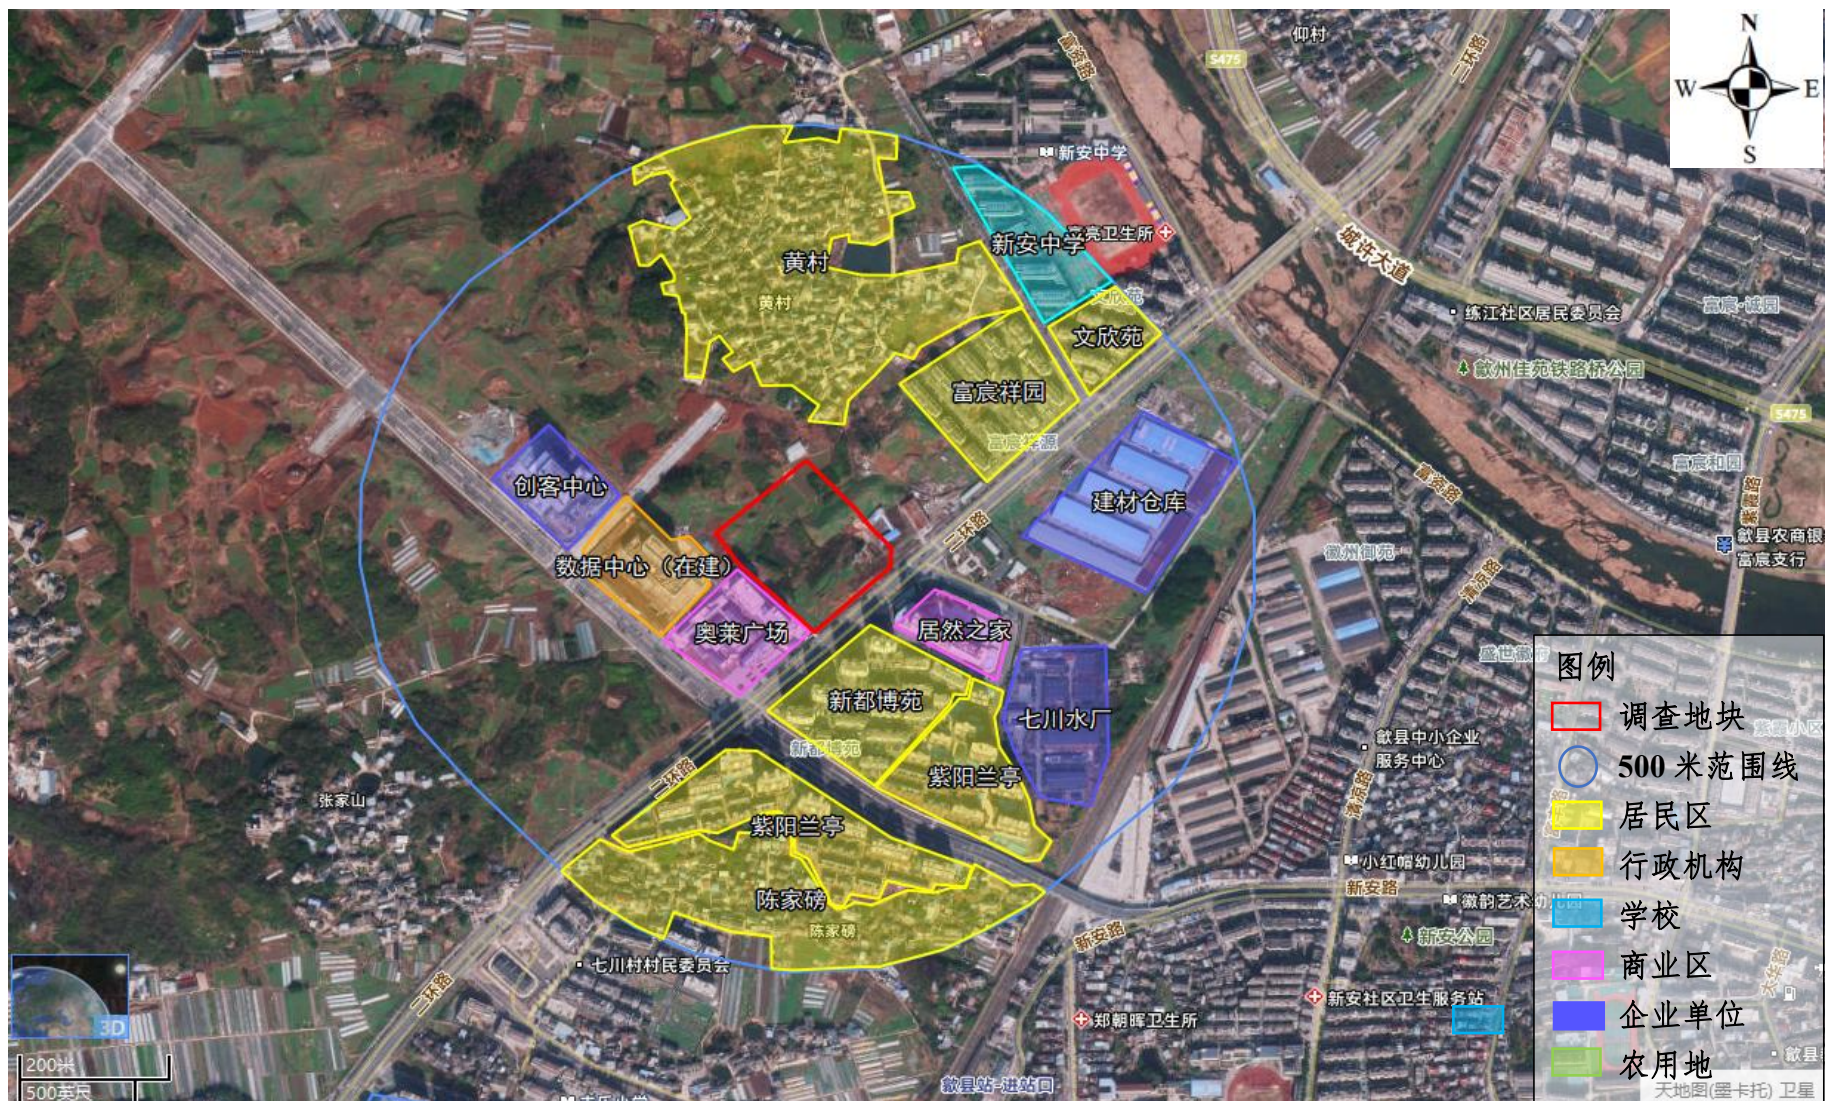
图 3.2-2 敏感目标分布图

序号	方向	敏感目标类型	敏感目标名称	距离 m
1	南侧	居民区	新都博苑	40
2	南侧	居民区	紫阳兰亭	200
3	南侧	居民区	陈家磅	290
4	东北侧	居民区	富宸祥园	170
5	东北侧	居民区	文欣苑	370
6	北侧	居民区	黄村	70
7	东北侧	教育机构	歙县新安中学	400
8	西侧	行政机构	歙县大数据计算中心（在建）	70

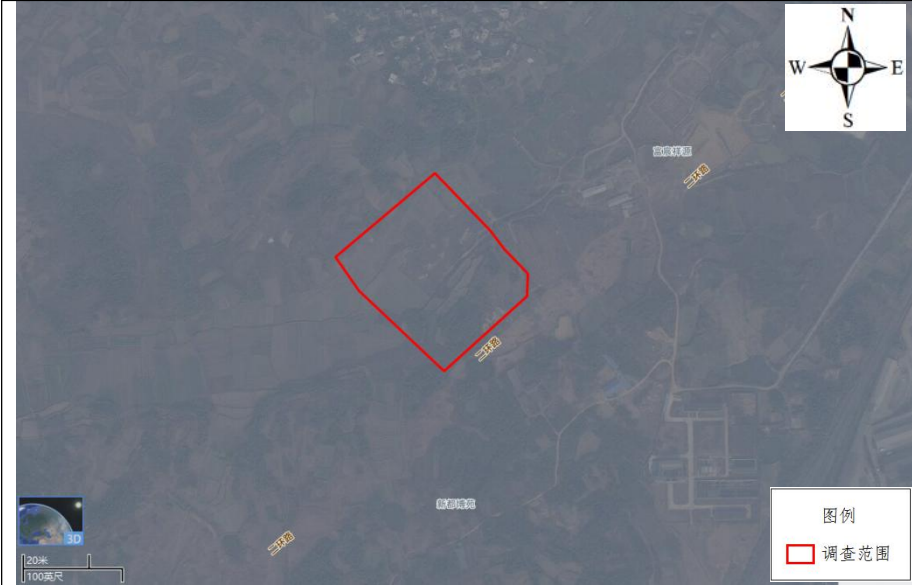
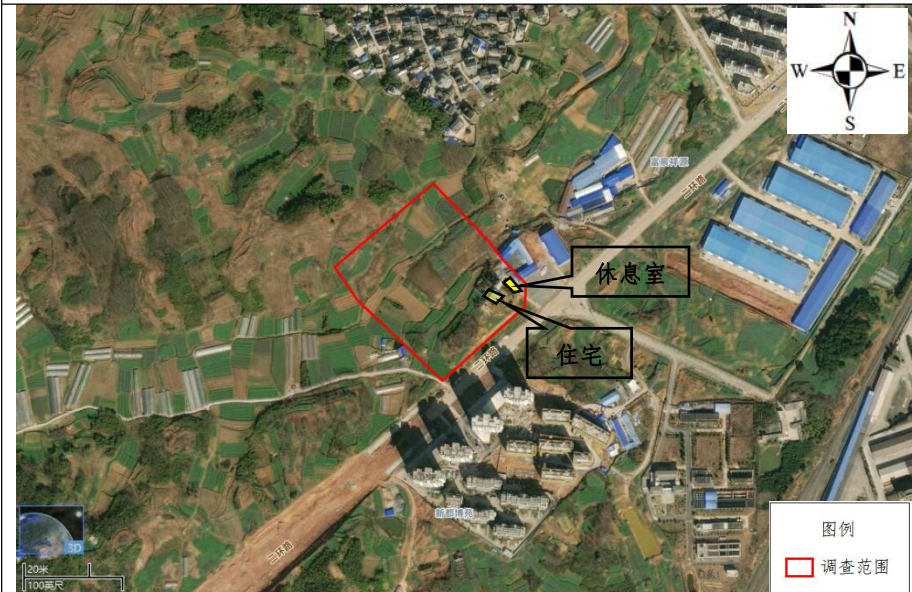
图 3.3-1 地块历史卫星图

根据前期资料收集、人员访谈、现场踏勘，结合谷歌历史影像，本次调查地块占地面积约 33128.23m²。2017 年之前为农用地；2017 年地块内中东部有堆土（来自歙县颐高广场开发前期产生的清表土，

结合历史影响可知，颐高广场开发前为农用地）；2019年10月地块内东南侧建成两处构筑物，为居民住宅和休息室（用于周边仓库人员临时休息）；2024年至今地块内东南角有少量废木板堆放；2025年7月地块内西北角有少量建筑材料堆放。内部地块至今仍有大豆、芝麻等农作物种植，地块内历史上未有企业从事过任何工业生产活动，地块内未发现地下构筑物、架空电力线路、危险物品、可燃气体、有毒物质及有害物质等。调查地块历史卫星图见图 3.3-1。

<p>2014年2月，地块内为农用地，地块内无建筑物。</p>
 	<p>2017年2月，地块内为农用地，地块内无建筑物。地块内中东部有堆土（来自歙县颐高广场开发前期产生的清表土，无污染）</p>

<p>2019年10月，东部堆土区域种植有大豆、芝麻等农作物；地块内东南角建成两处构筑物，为居民住宅和休息室（用于周边仓库人员临时休息），其余无明显变化。</p>

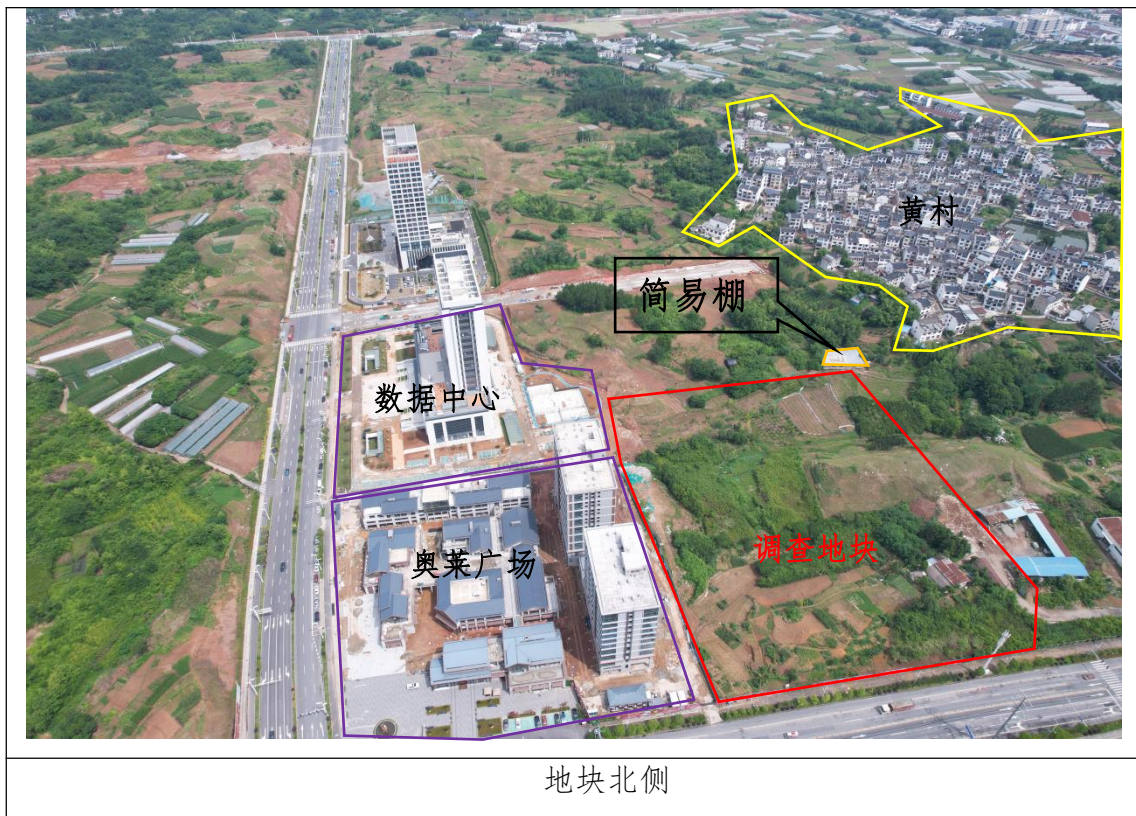
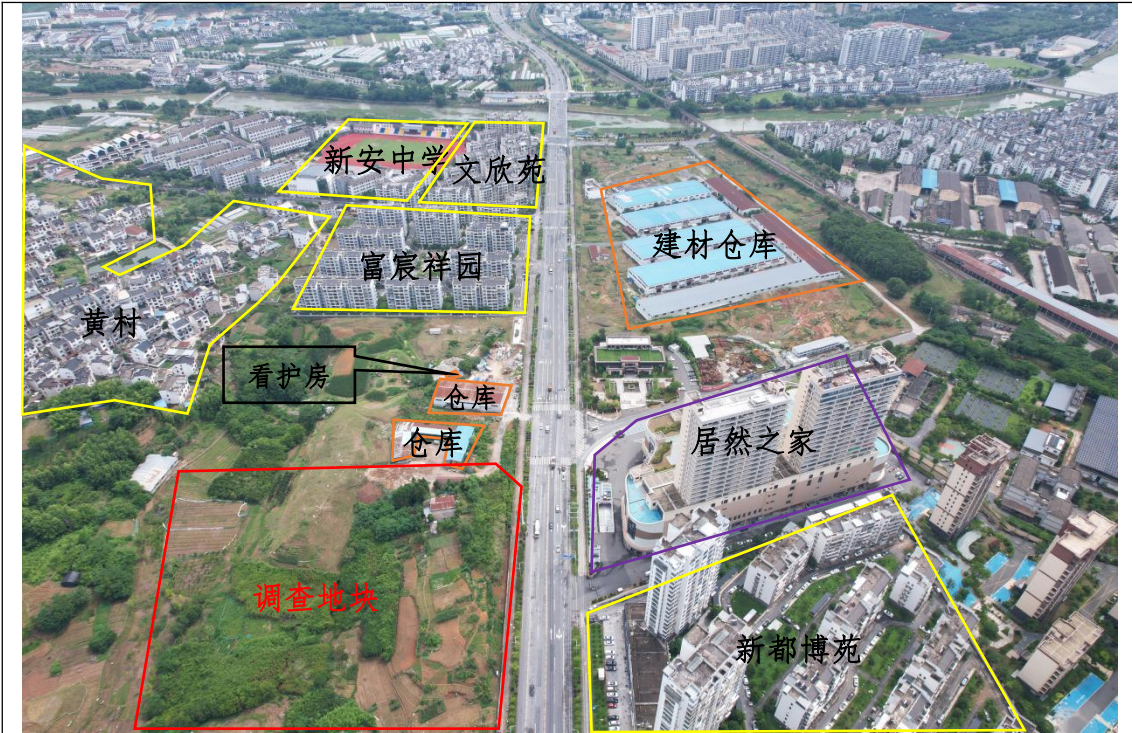
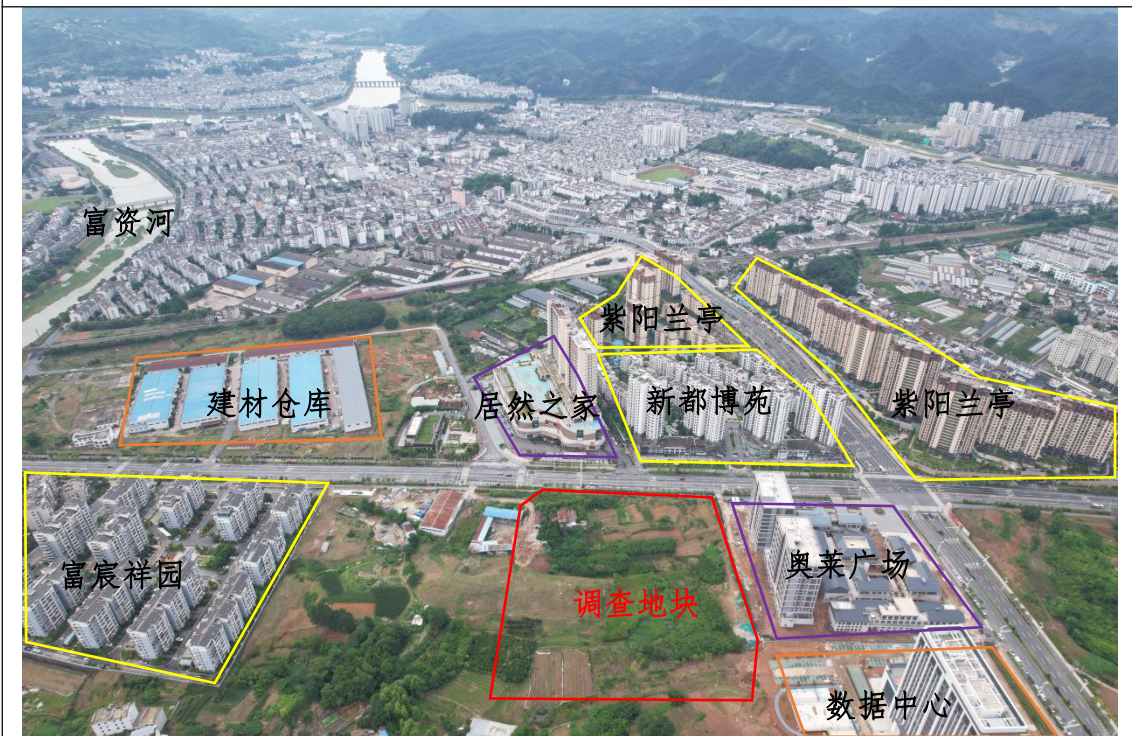
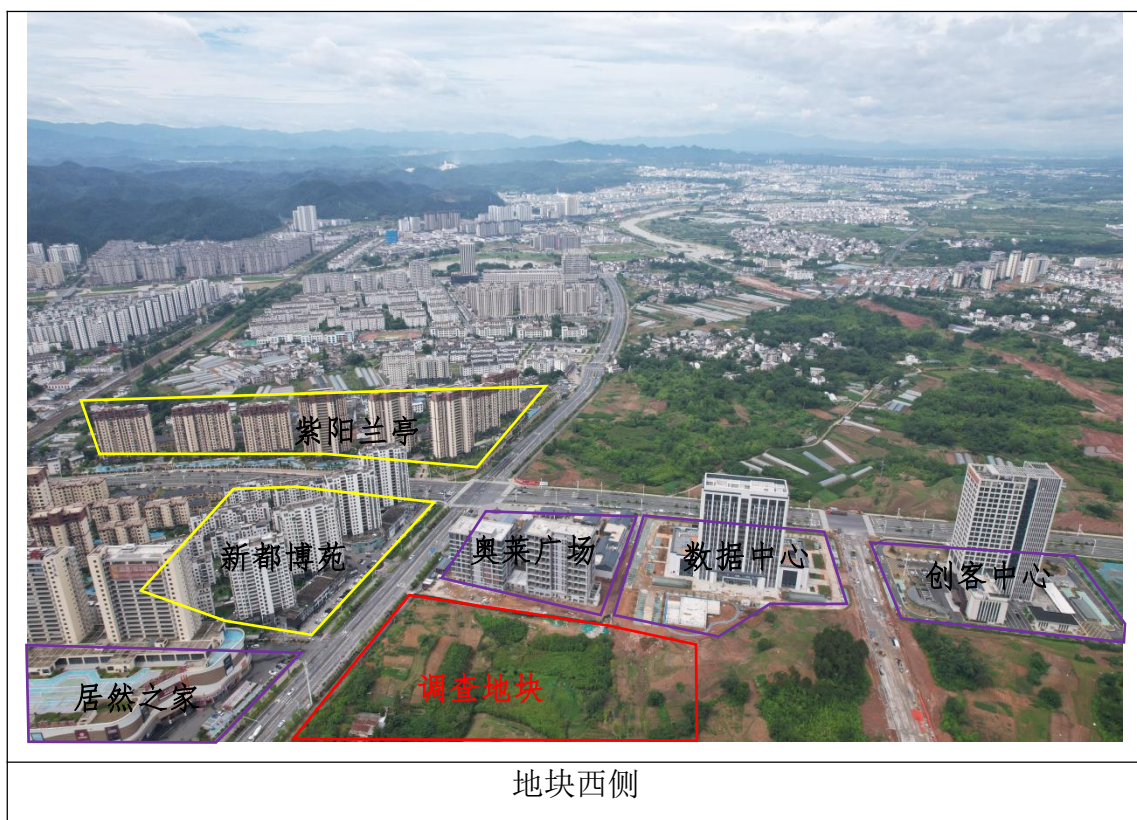
图 3.4-1 相邻地块现状图

本次调查地块相邻地块不存在工业企业，相邻地块东侧有两栋仓库，其中一栋用于存放废旧设备，另一栋用于存放家电以及作为篮球培训场地使用；相邻地块北侧有1间简易棚（占地面积约50m²，地面有硬化，主要用于农具的堆放；内有农户自养的鸡约10只，不外售，产生的鸡粪作为农家肥使用）；相邻地块西侧为在建的歙县奥莱广场和歙县大数据云计算中心；相邻地块南侧为行知大道，隔路为商业区（居然之家）和住宅小区（新都博苑）。相邻地块航拍照片如图3.4-1所示。

地块东侧

地块南侧

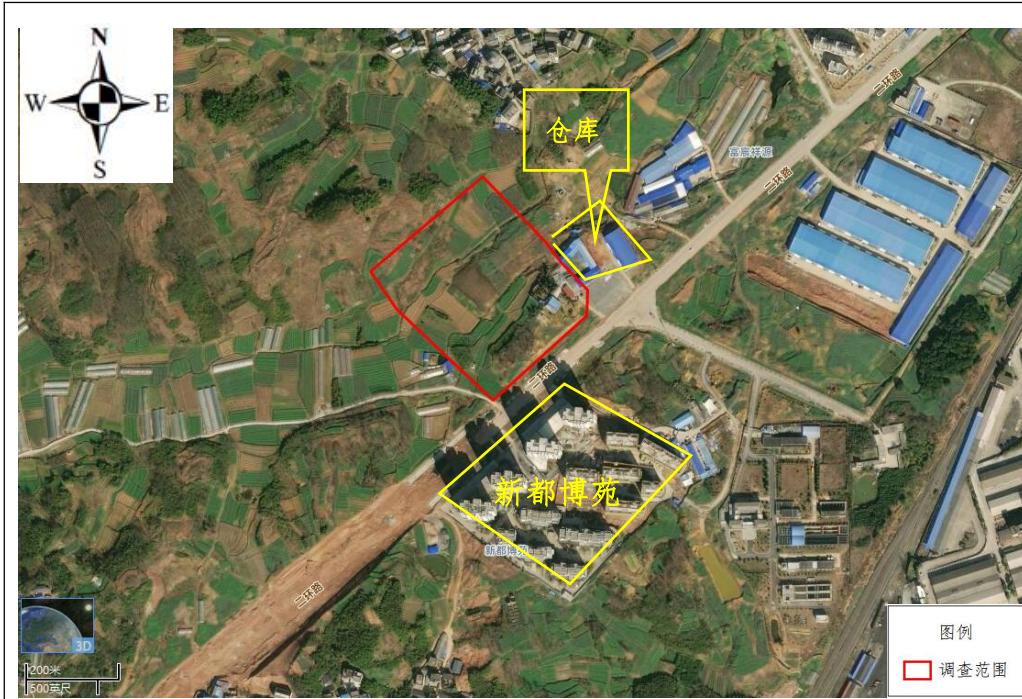
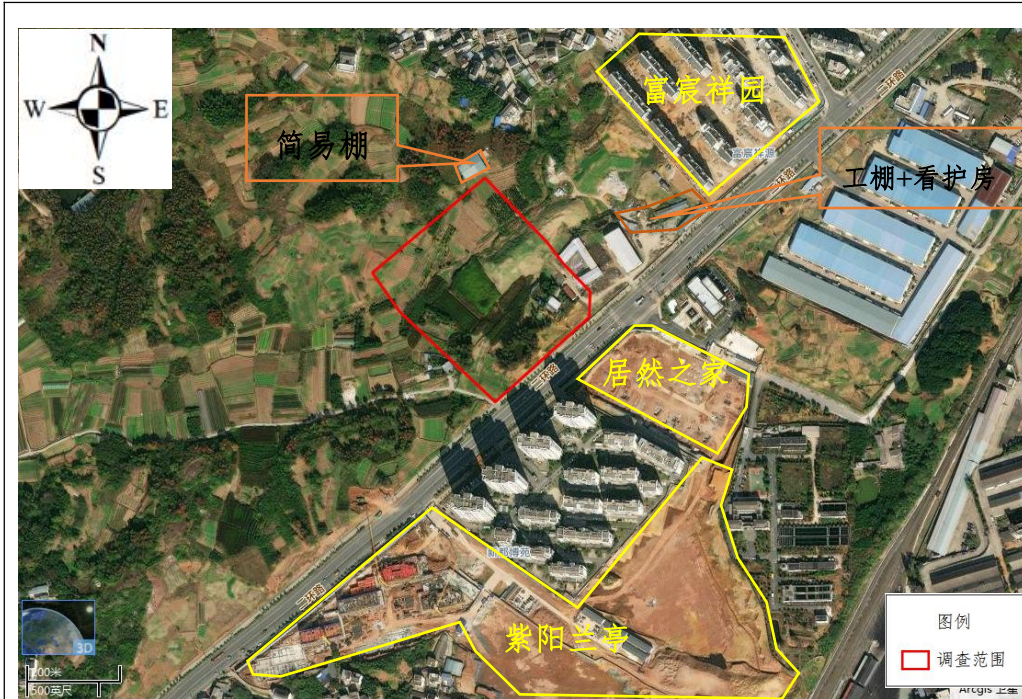
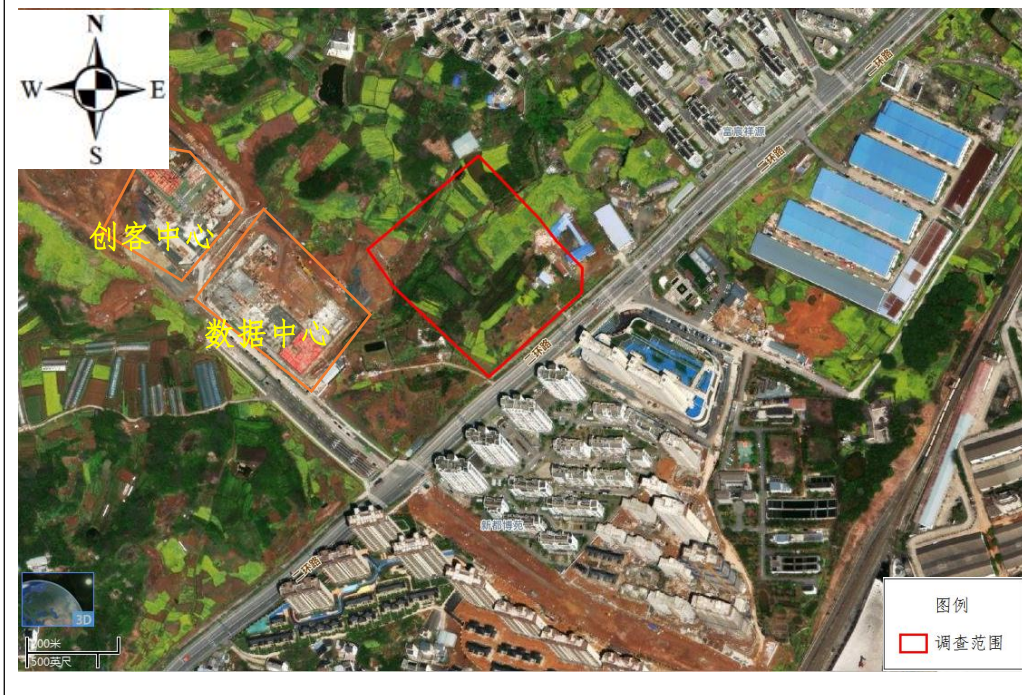
图 3.4-2 相邻地块历史卫星图

<p>2014年2月，地块周边为农用地。</p>
 	<p>2017年2月，地块南侧二环路建设中，东侧约100米有2间猪栏及看护房建成，东侧230米建成4栋仓库（作为建材仓库），南侧新都博苑小区建设中。</p>

2019年10月，地块东侧相邻地块建成2栋仓库（一栋用于存放废旧设备；另一栋用于存放家电和篮球培训场地），地块南侧新都博苑小区建设中。其余地块基本无变化。

2020年9月，相邻地块无明显变化。

2021年10月，地块东北角建有1间简易棚（占地面积约50m²，地面有硬化，主要用于农具的堆放；内有农户养殖的鸡约10只，产生的鸡粪作为农家肥使用）；南侧居然之家家具城和紫阳兰亭小区开发建设中；东侧富宸祥园建设中；地块东侧约100米的仓库拆除，并新增2个临时工棚（为富宸祥园建设期工人的短期居住）及1栋看护房；其余无明显变化。

2024年6月，南侧居然之家家具城已建成；紫阳兰亭小区一期已建成，二期、三期建设中；西北侧数据中心、创客中心建设中；地块相邻地块无明显变化。

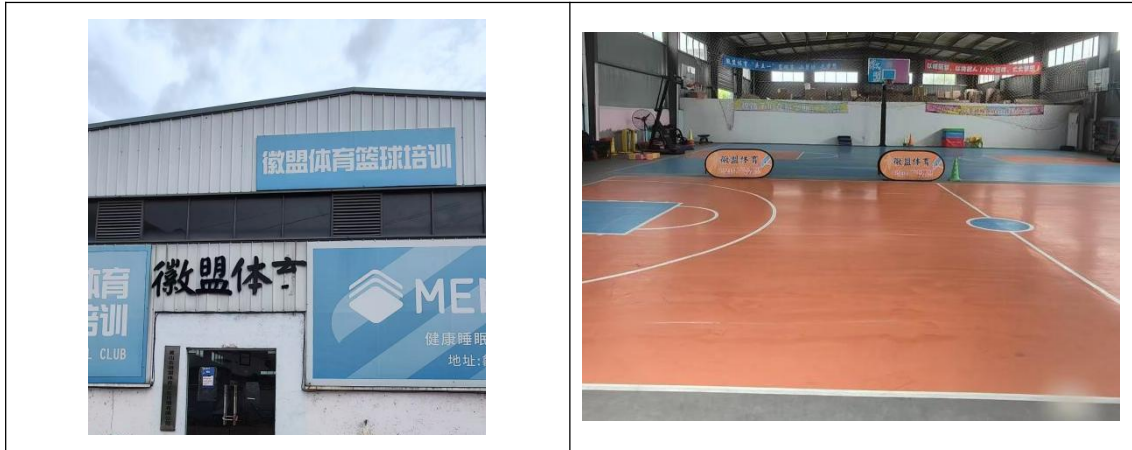
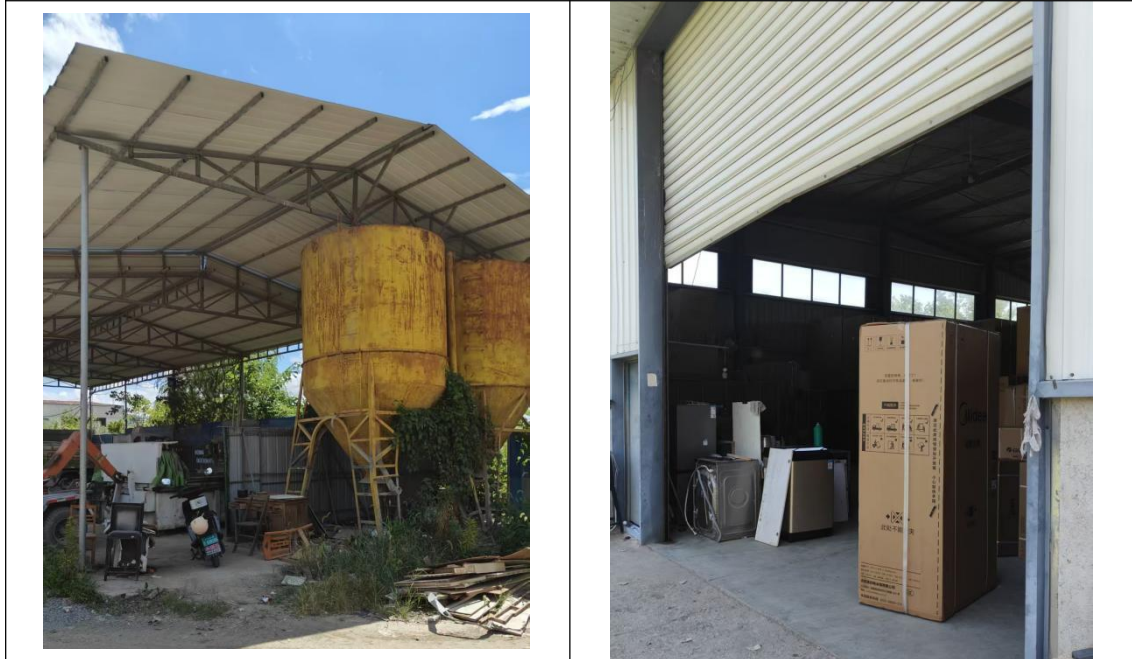
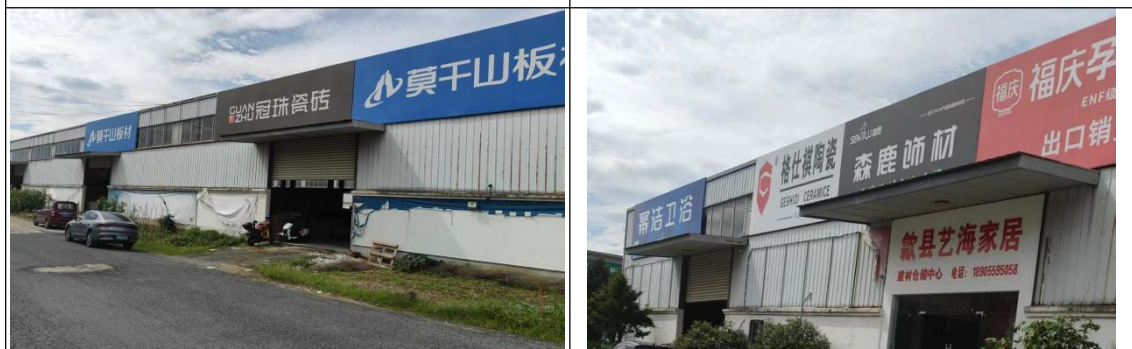
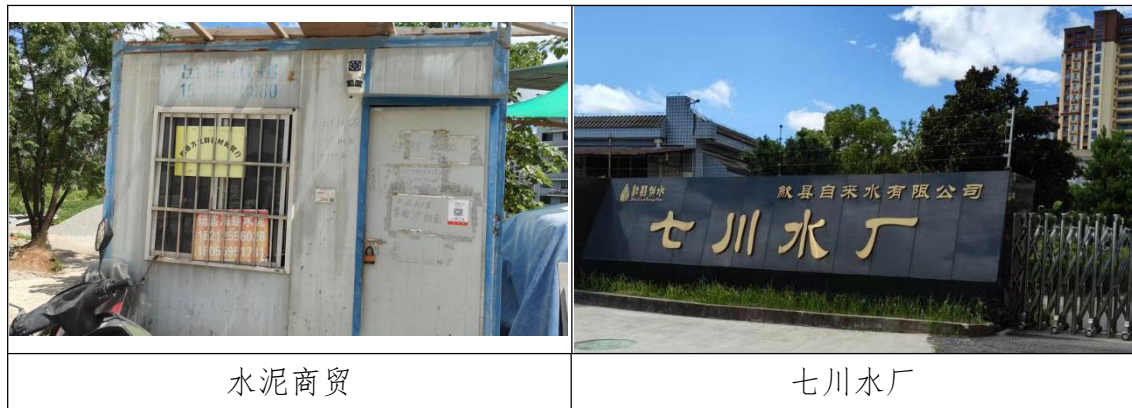
图 5.1-1 500m 范围内企业现状图

通过对2014年2月—2025年地图影像资料分析，结合现场踏勘和人员访谈，地块相邻东侧有两栋仓库，均建成于2019年，其中一栋用于存放废旧设备，另一栋用于存放家电以及作为篮球培训场地

地块东侧约 230m 有 4 栋仓库，主要作为瓷砖、板材、卫浴等建材的仓库，无生产废气产生，生活污水经化粪池处理后经污水管网汇入污水处理厂。

徽盟体育篮球培训

仓库（存放废旧机械设备）

仓库（存放家电）

建材仓库

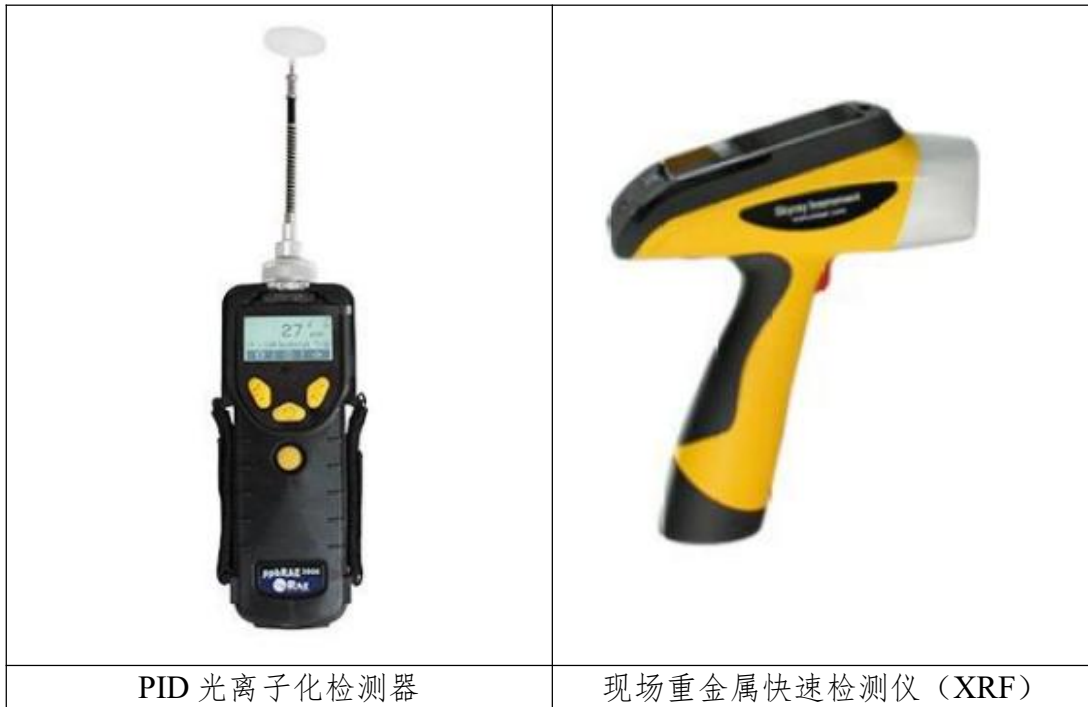
图 6.1-2 现场快筛设备

现场重金属快速检测仪（XRF），仪器型号：Skysay-Explorer9000。X 射线荧光光谱仪（XRyFluorescence）是由激发源（X 射线管）和探测系统构成。X 射线管产生入射 X 射线（一次 X 射线），激发被测样品。受激发的样品中的每一种元素会放射出二次 X 射线，并且不同的元素所放射出的二次 X 射线具有特定的能量特性或波长特性。探测系统测量这些放射出来的二次 X 射线的能量及数量。然后，仪器软件将探测系统所收集到的信息转换成样品中各种元素的种类及含量。

测试步骤：将土壤放入干净的塑料袋，密封；仪器开机，进入重金属测量界面，等待仪器预热 30 秒；选择测量模式，设置测量时间 30 秒，按下仪器后方的扳机仪器开始测量同时闪烁红灯；测量时间结束，红灯熄灭，记录数据，准备测试下一个样品。
