歙县 SX202571 号地块（歙县平和精神康复 医院边角地块）土壤污染状况调查报告

委托单位：歙县土地收购储备中心

编制单位：黄山华泽环境科技有限公司

2026 年 1 月

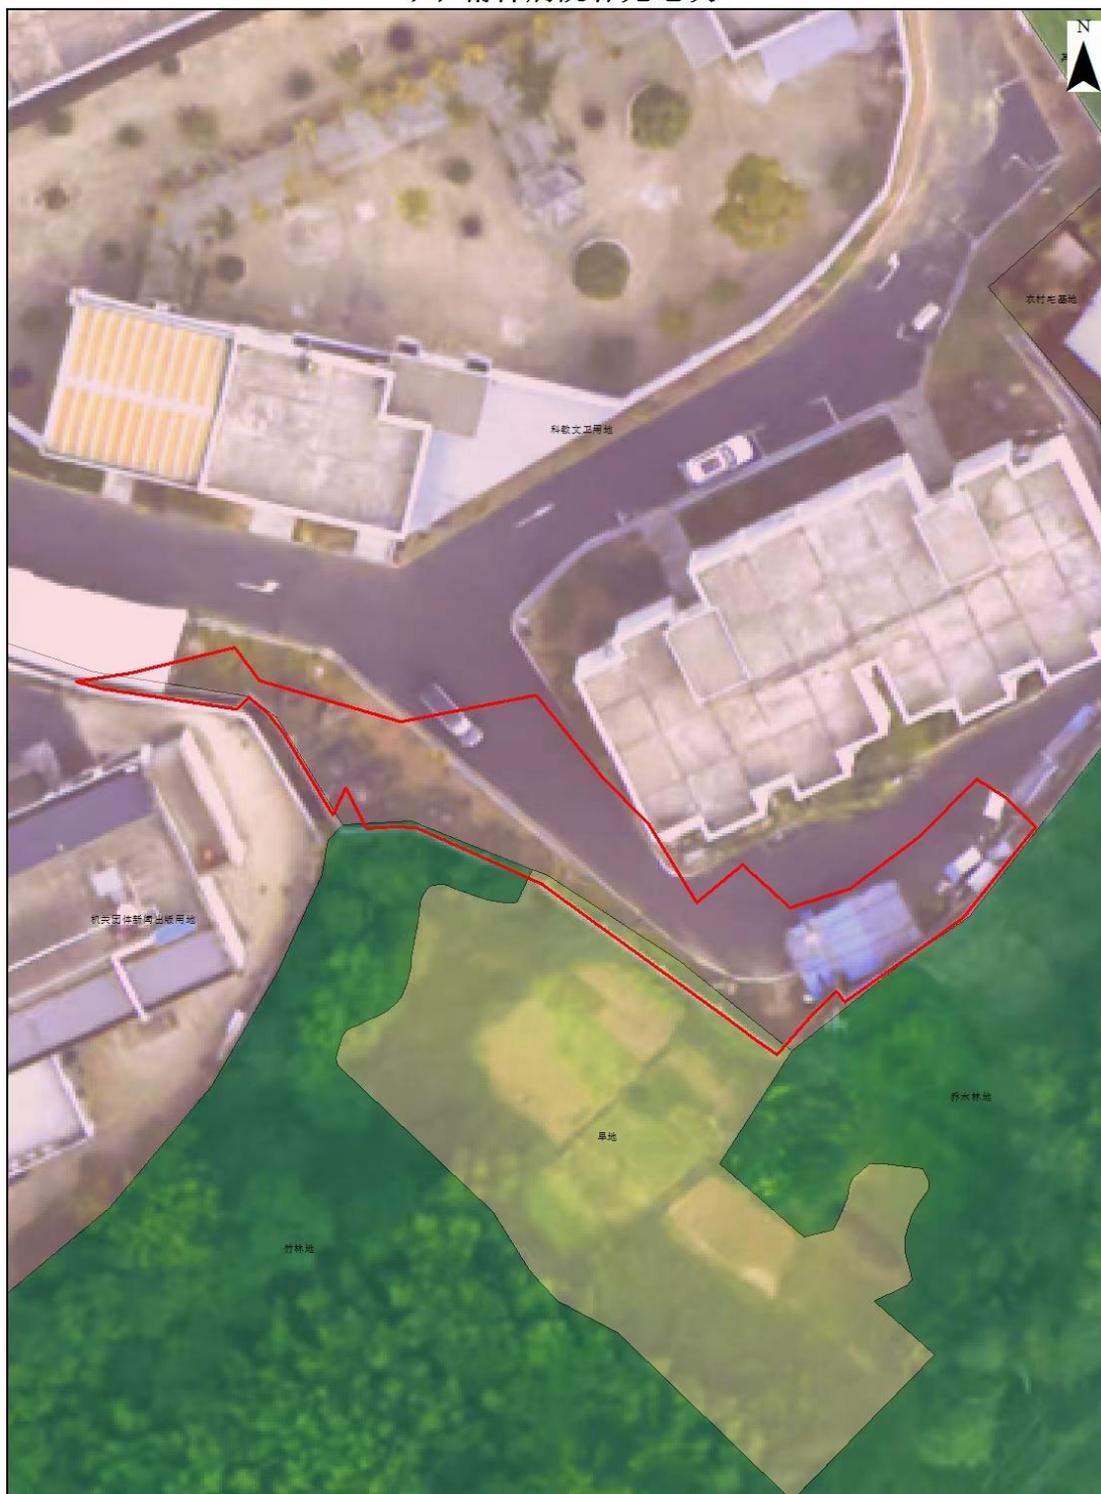
图 2.2-1 调查地块三调图

本次调查地块位于歙县桂林镇吴川村，地块北侧、东侧、东北侧为歙县平和精神康复医院；南侧、东南侧为农用地；西南侧、西侧小部分为农用地；西侧大部分、西北侧为歙县看守所。地块占地面积 447.9m²，主要由其他园地（0205），调查地块三调图见图 2.2-1。

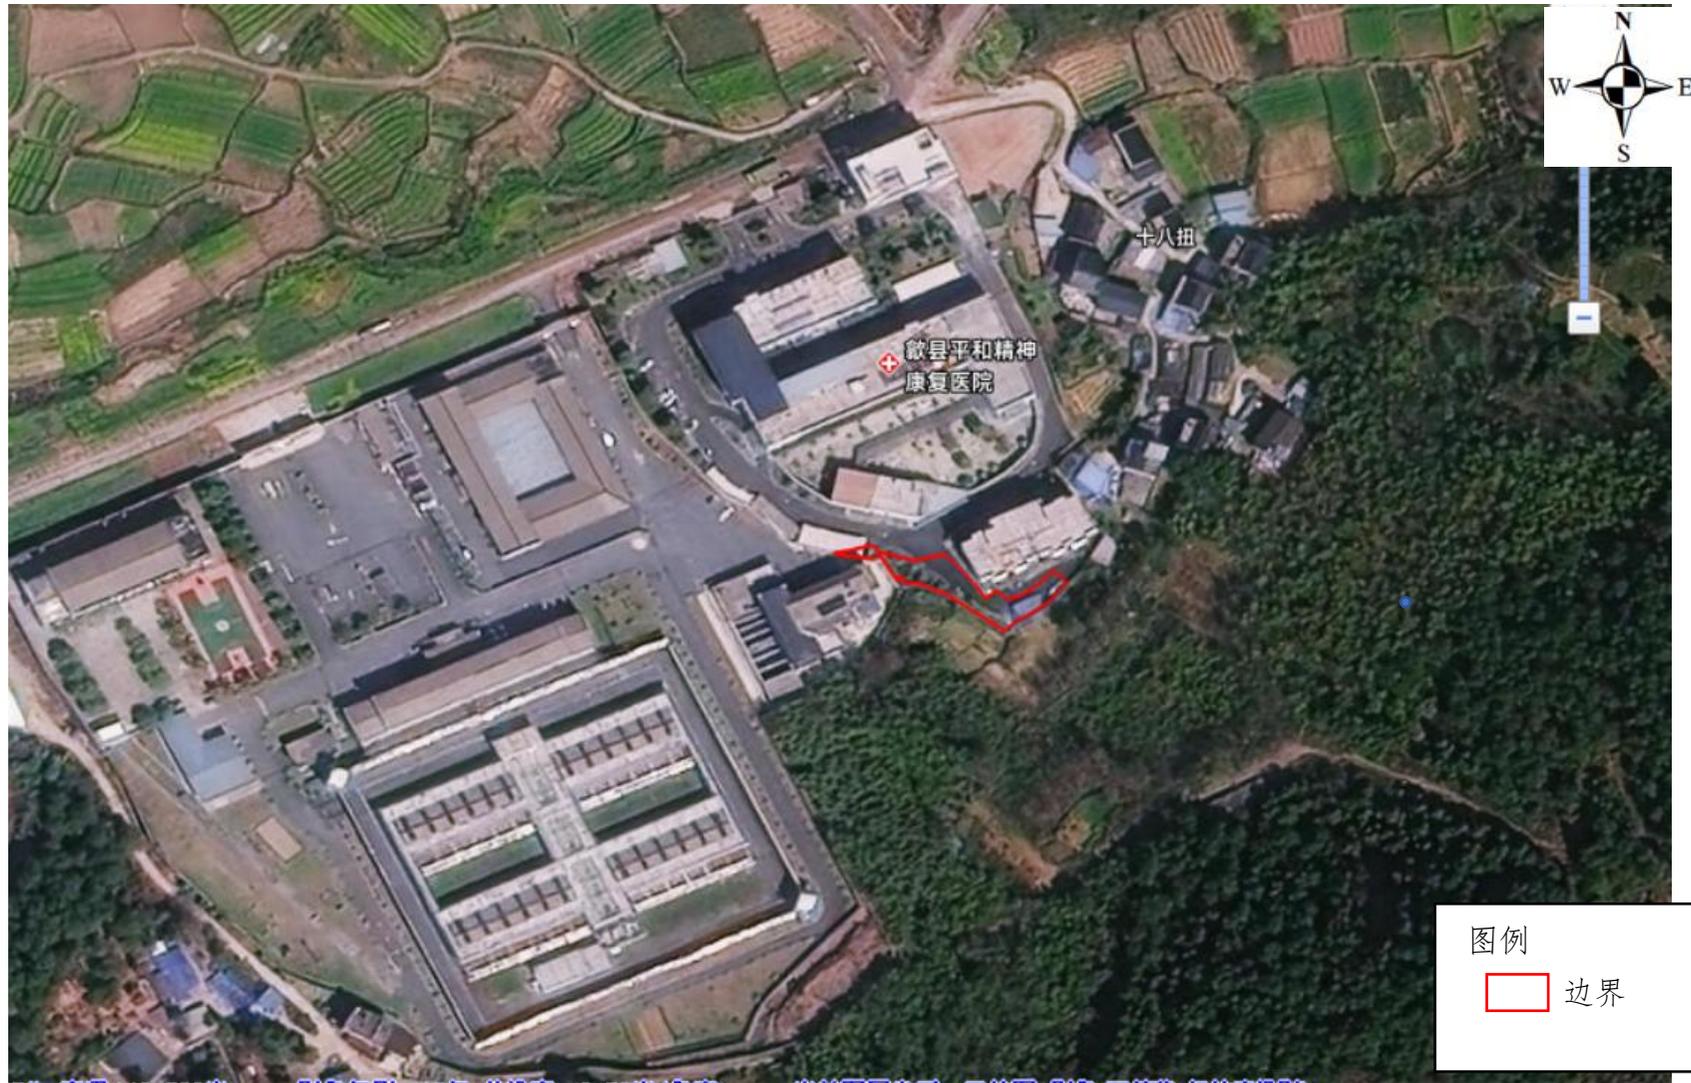
图 2.2-2 地块边界卫星影像图

调查地块区域界址拐点坐标（X/Y）见表 2.2-1，拐点图见图 2.2-2。本报告中所有点位坐标均采用 CGCS2000 坐标系。

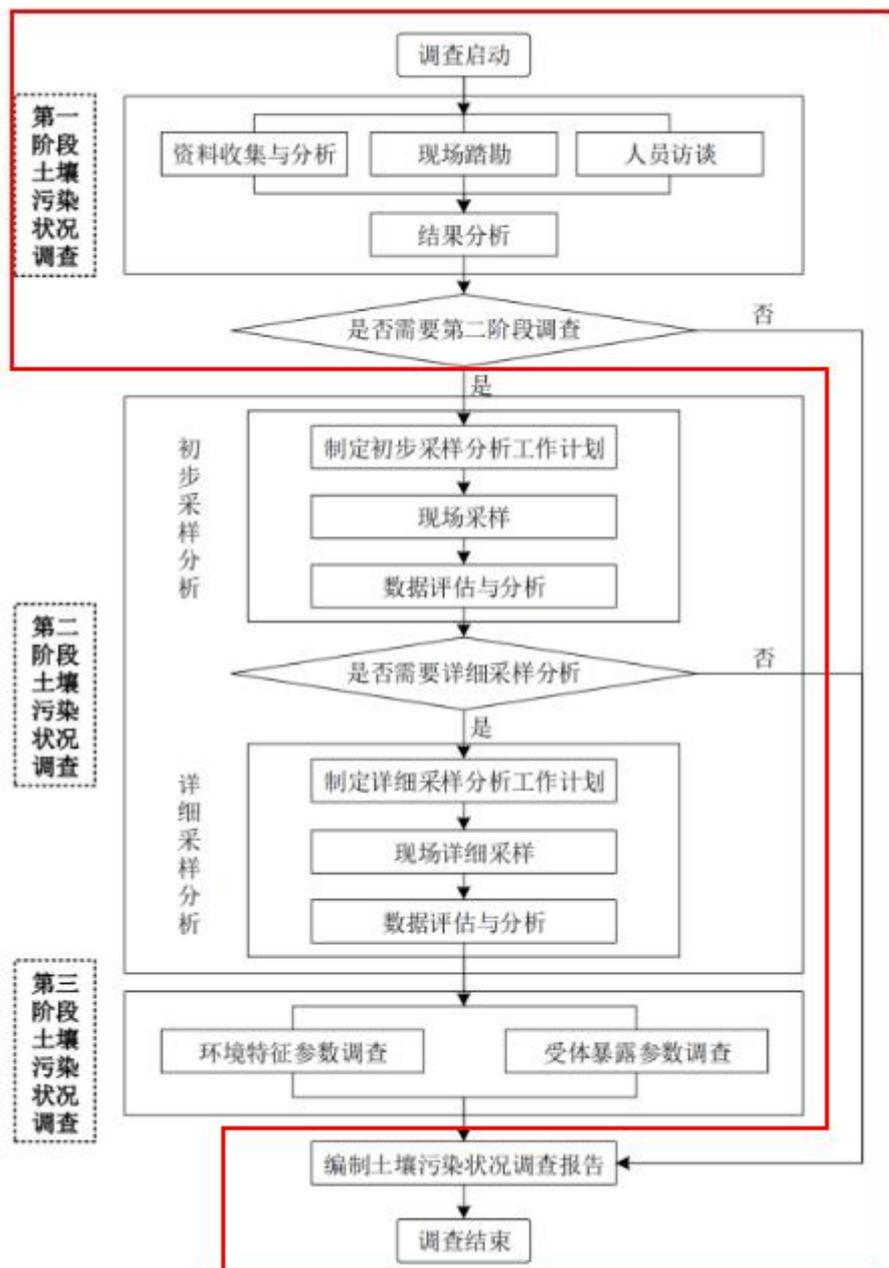
图 2.4-1 地块调查工作技术路线

根据《建设用地土壤污染状况调查技术导则》（HJ 25.1-2019），地块环境调查可分为三个阶段，具体的工作流程如图 2.4-1 所示。

本次一阶段调查工作的流程见图 2.4-1 红色线框范围。

注：图中——表示本调查报告采用的调查流程

通过分析收集到的各类资料，识别本调查地块及周边是否存在可能的污染源，如不存在，则编制第一阶段土壤污染状况调查报告，调查活动结束；若存在，则需分析主要潜在污染环节、污染因子，并建议业主尽快开展后续采样调查。

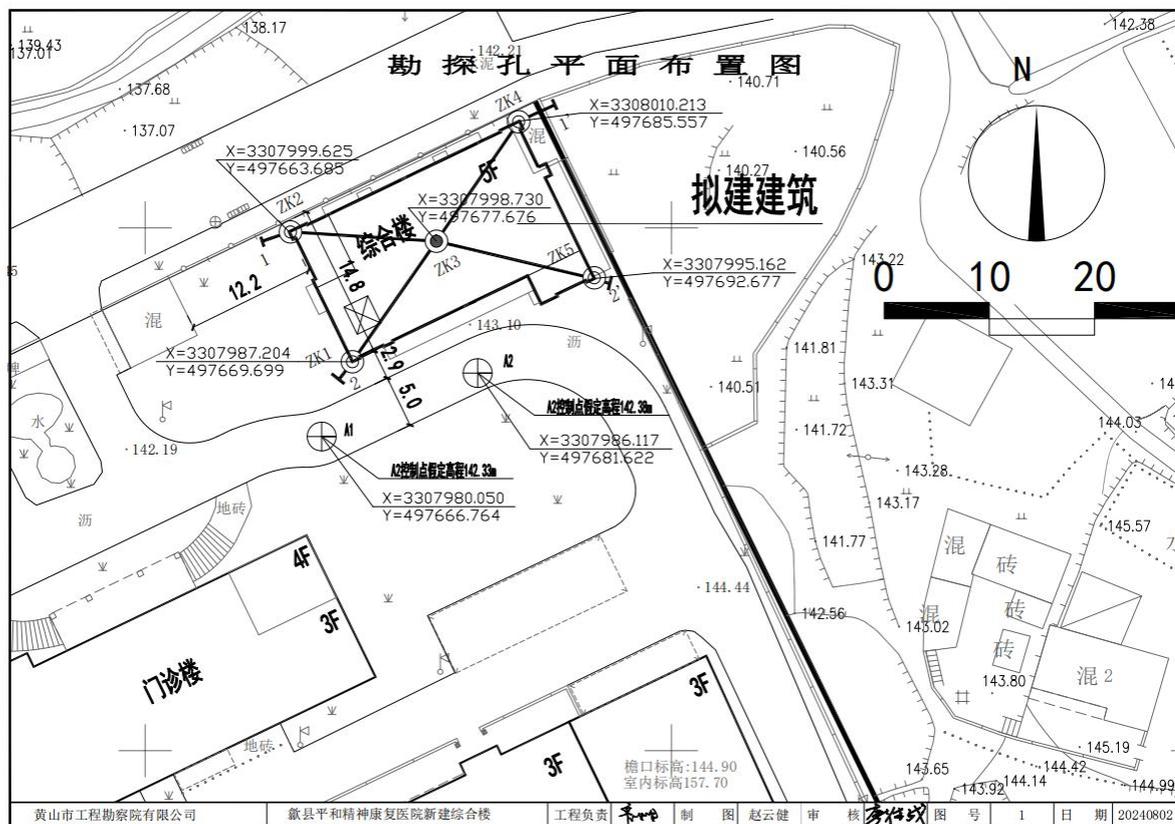
图 3.1-3 勘探孔平面布局图

土壤：根据《歙县平和精神康复医院新建综合楼项目岩土工程勘察报告（详勘阶段）》，该区域各岩土层的工程特性自上而下分层叙述如下：

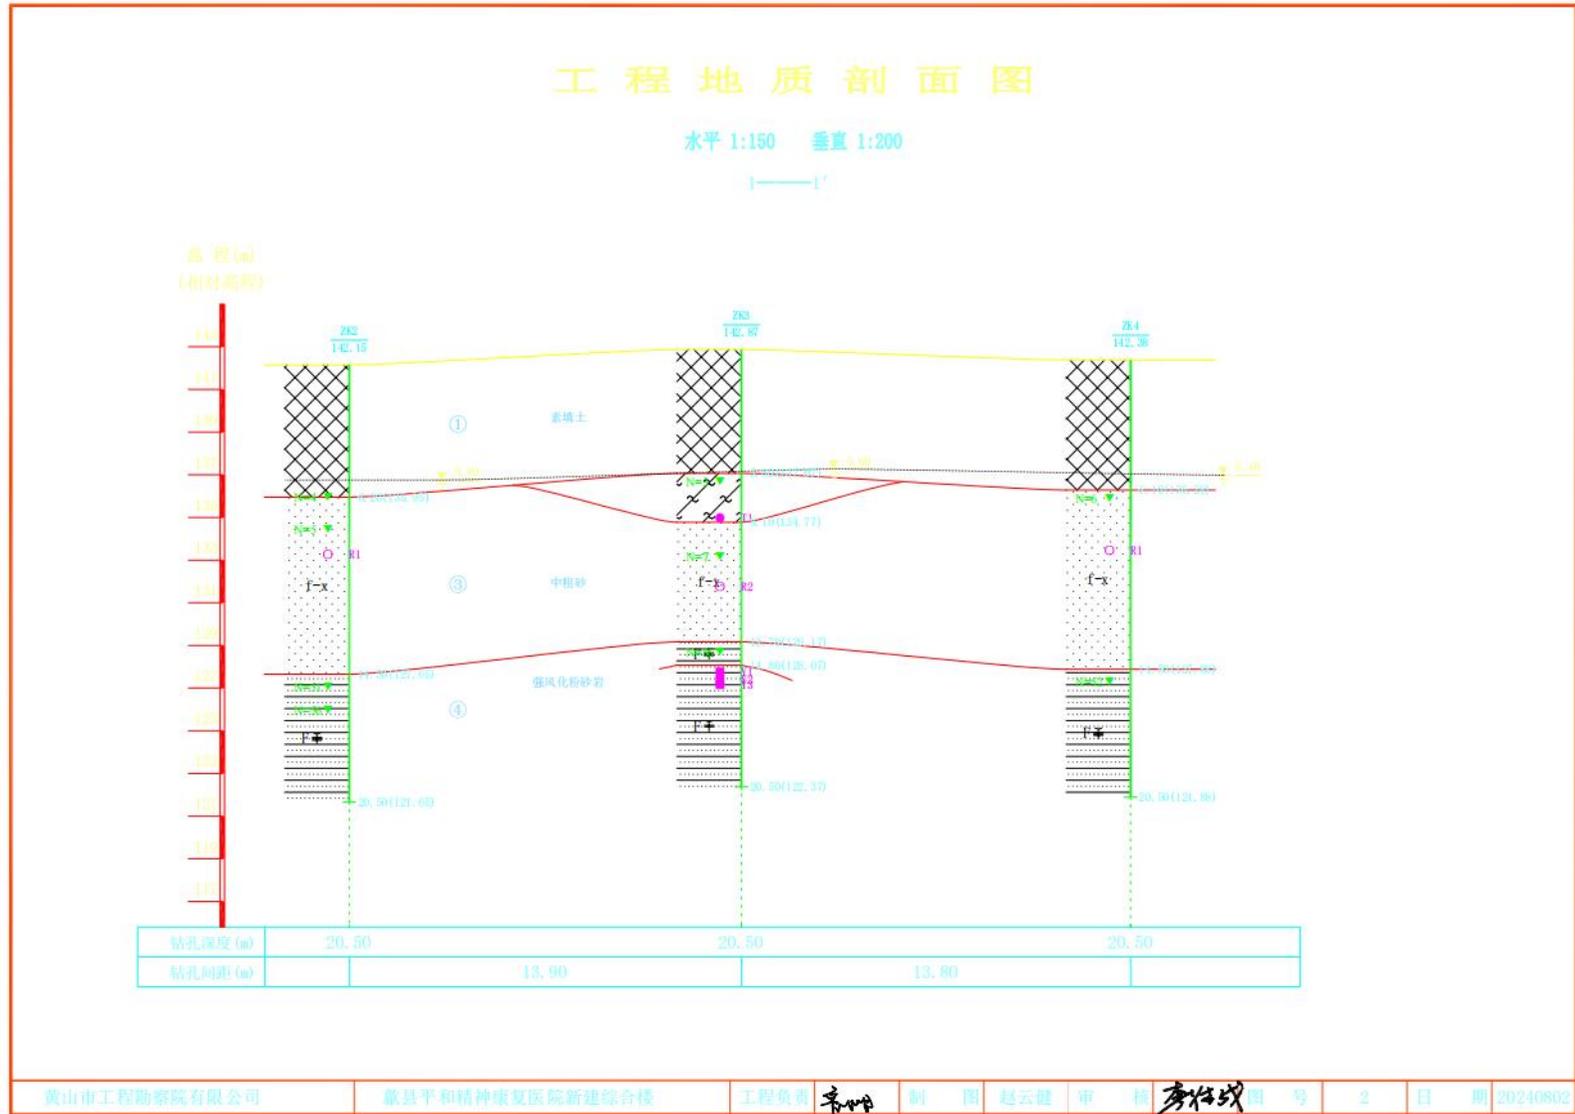
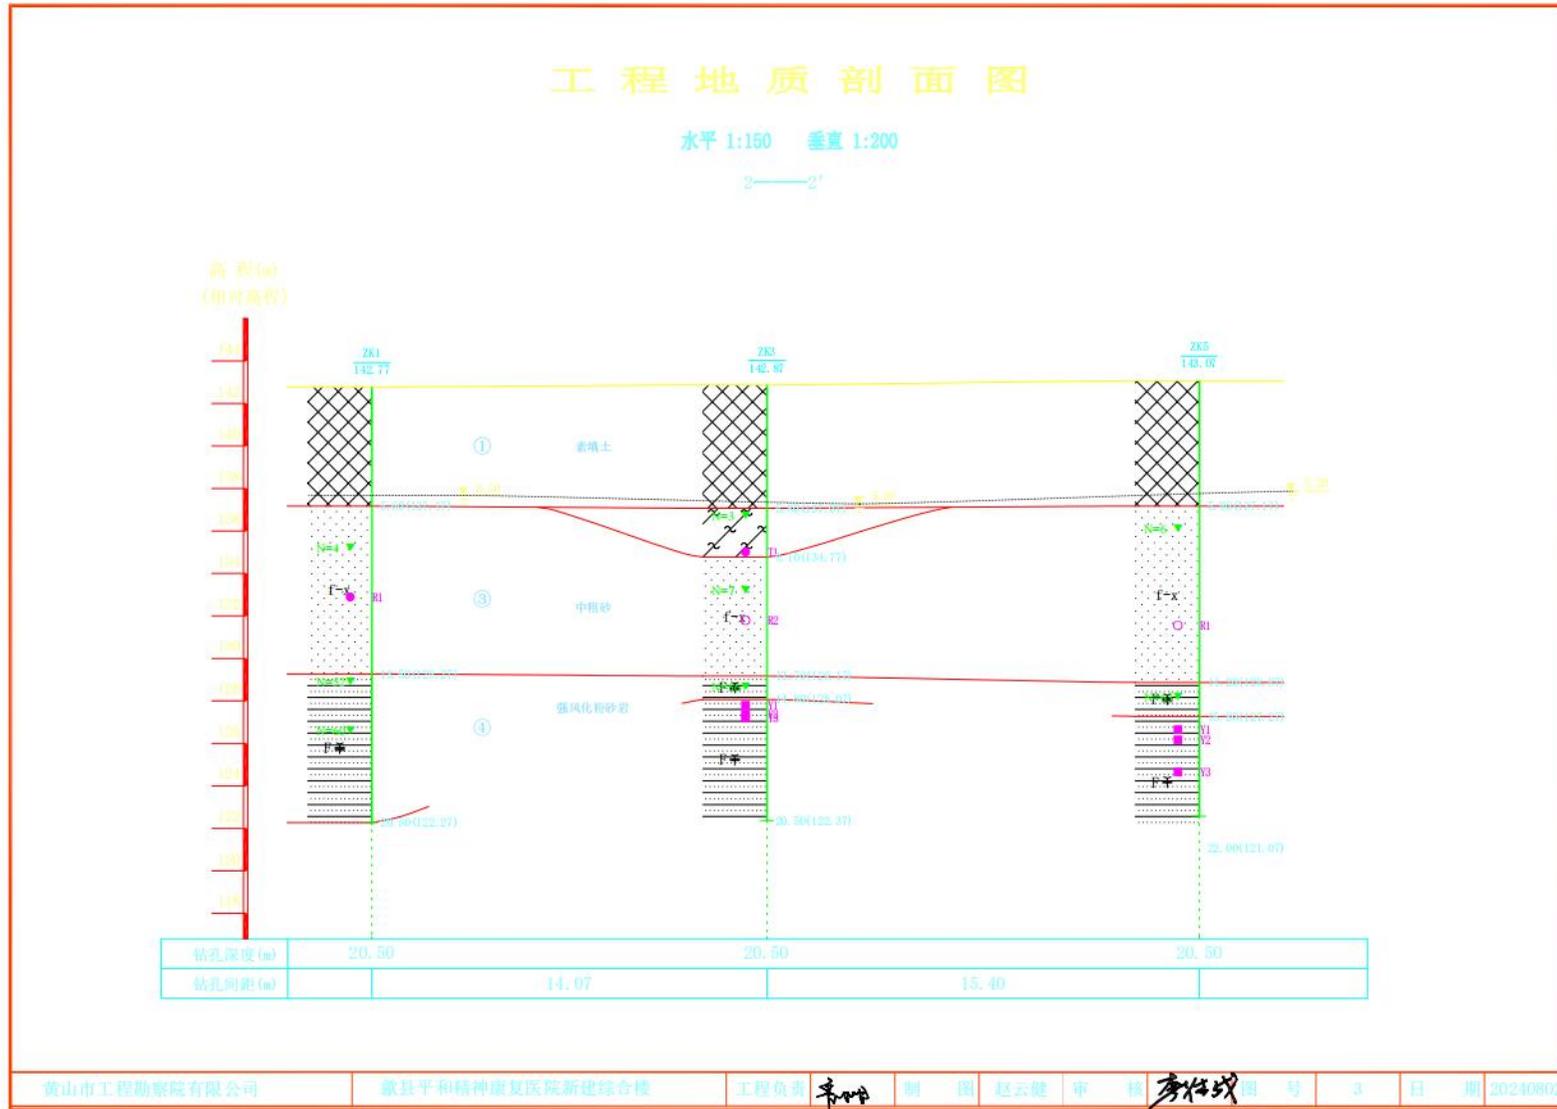
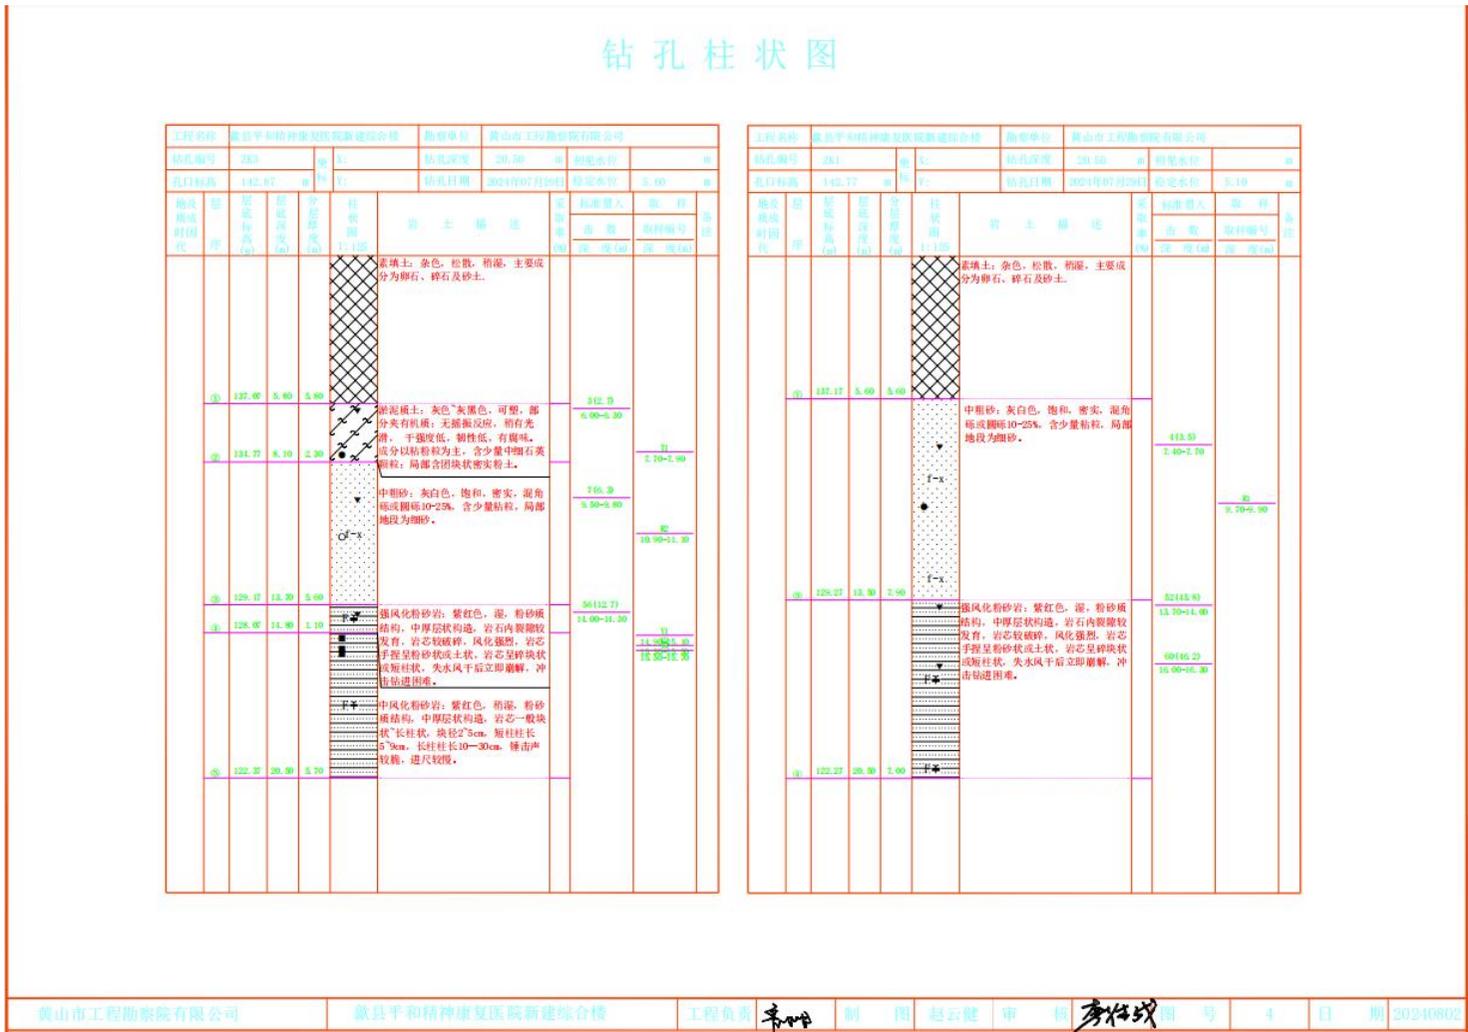
图 3.1-4 勘探点平面布置图和地质剖面图

①素填土：杂色，松散，稍湿，主要成分为卵石、碎石及砂土，回填时间大于 5 年，均匀性较差，呈高压缩性，无湿陷性，承载力较低。若作为持力层使用，需对其进行地基处理如换填或夯实等，然后选择独立基础型式。全场地分布；最薄处为 2.80 米，见于 ZK3 号孔；最厚处为 3.30 米，见于 ZK2 号孔；平均厚度为 2.98 米；该层土体力学性能较差，承载力低，呈高压缩性。

振反应，稍有光滑，干强度低，韧性低，有腐味。成分以粘粉粒为主，含少量中细石英颗粒；局部含团块状密实粉土。局部分布，仅在第 ZK3 号孔一带可见；最薄处为 2.30 米，见于 ZK3 号孔；最厚处为 2.30 米，见于 ZK3 号孔；平均厚度为 2.30 米；层面最高处标高为 137.07 米，见于 ZK3 号孔；层面最低处标高为 137.07 米，见于 ZK3 号孔；平均标高为 137.07 米；该层力学性能差，承载力低，呈压缩性高。

③中粗砂：灰白色，饱和，松散，混角砾或圆砾 10-25%，含少量粘粒，局部地段为细砂。全场地分布；最薄处为 5.60 米，见于 ZK3 号孔；最厚处为 8.40 米，见于 ZK4 号孔；平均厚度为 7.70 米；层面最高处标高为 137.17 米，见于 ZK1 号孔；层面最低处标高为 134.77 米，见于 ZK3 号孔；平均标高为 136.27 米；该层力学性能差，承载力低，呈高压缩性。

④强风化粉砂岩：紫红色，湿，粉砂质结构，中厚层状构造，岩石内裂隙较发育，岩芯较破碎，风化强烈，岩芯手捏呈粉砂状或土状，岩芯呈碎块状或短柱状，失水风干后立即崩解，冲击钻进困难。全场地分布；最薄处为 1.10 米，见于 ZK3 号孔；最厚处为 7.00 米，见于 ZK1 号孔；平均厚度为 5.28 米；层面最高处标高为 129.27 米，见于 ZK1 号孔；层面最低处标高为 127.65 米，见于 ZK2 号孔；平均标高为 128.57 米；该层力学性能好，承载力高，呈低压缩性。

⑤中风化粉砂岩：紫红色，稍湿，粉砂质结构，中厚层状构造，岩芯一般块状~长柱状，块径 2~5cm，短柱柱长 5~9cm，长柱柱长 10—30cm，锤击声较脆，进尺较慢。向岩块表面倒水，吸水反应一般。较破碎~较完整，极软岩~软岩，岩体基本质量等级为 V 级，采

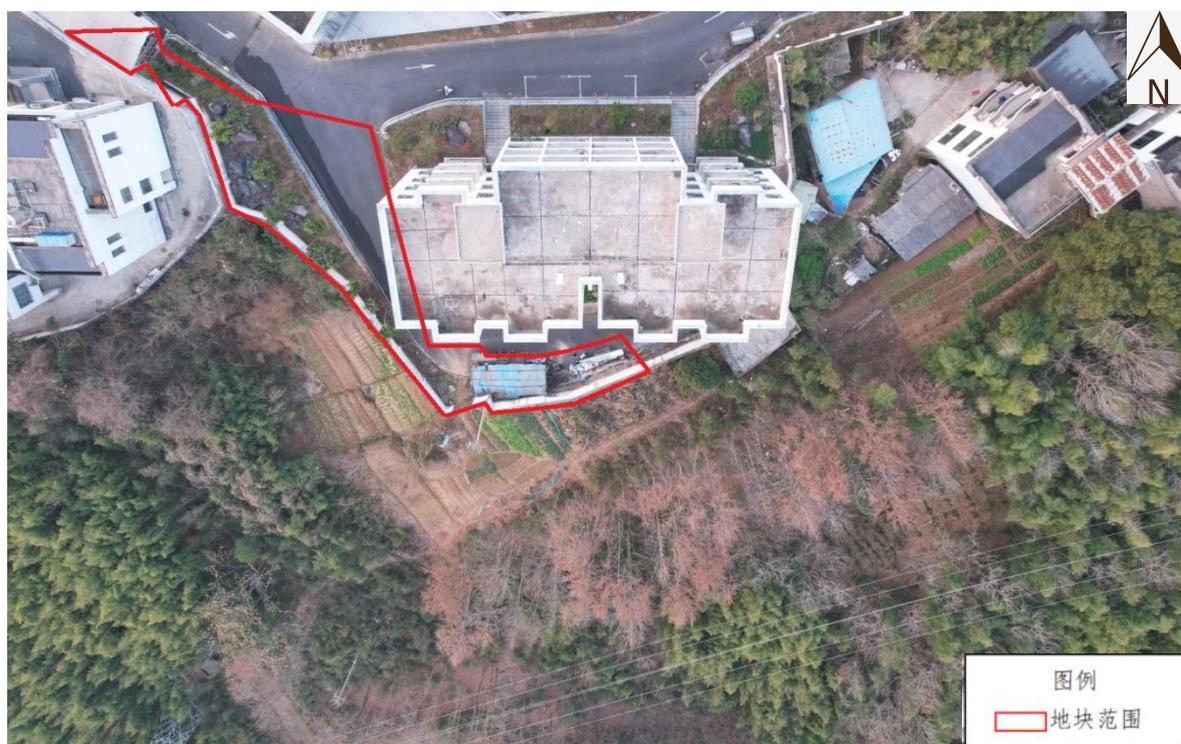
图 3.3-1 项目地块使用现状现场图

调查期间，为精准掌握地块实际情况，我公司专门组织专业技术人员开展现场踏勘工作。经实地核查，地块已作为歙县平和精神康复医院内部道路及绿化带，场地总体较平整略有起伏。通过对歙县平和精神康复医院负责人的访谈可知，该地块于 2018 年开始建设作为歙县平和精神康复医院内部道路及绿化带，道路及绿化带建设时无外来土。通过现场勘查，地块内无污染痕迹，无异常气味，无地下管线及罐槽，未看到地块内有暗沟、渗坑，地块内未堆放外来土壤及固废，地块内不存在相关工业企业，无三废产排。现场踏勘情况如图 3.3-1 所示。

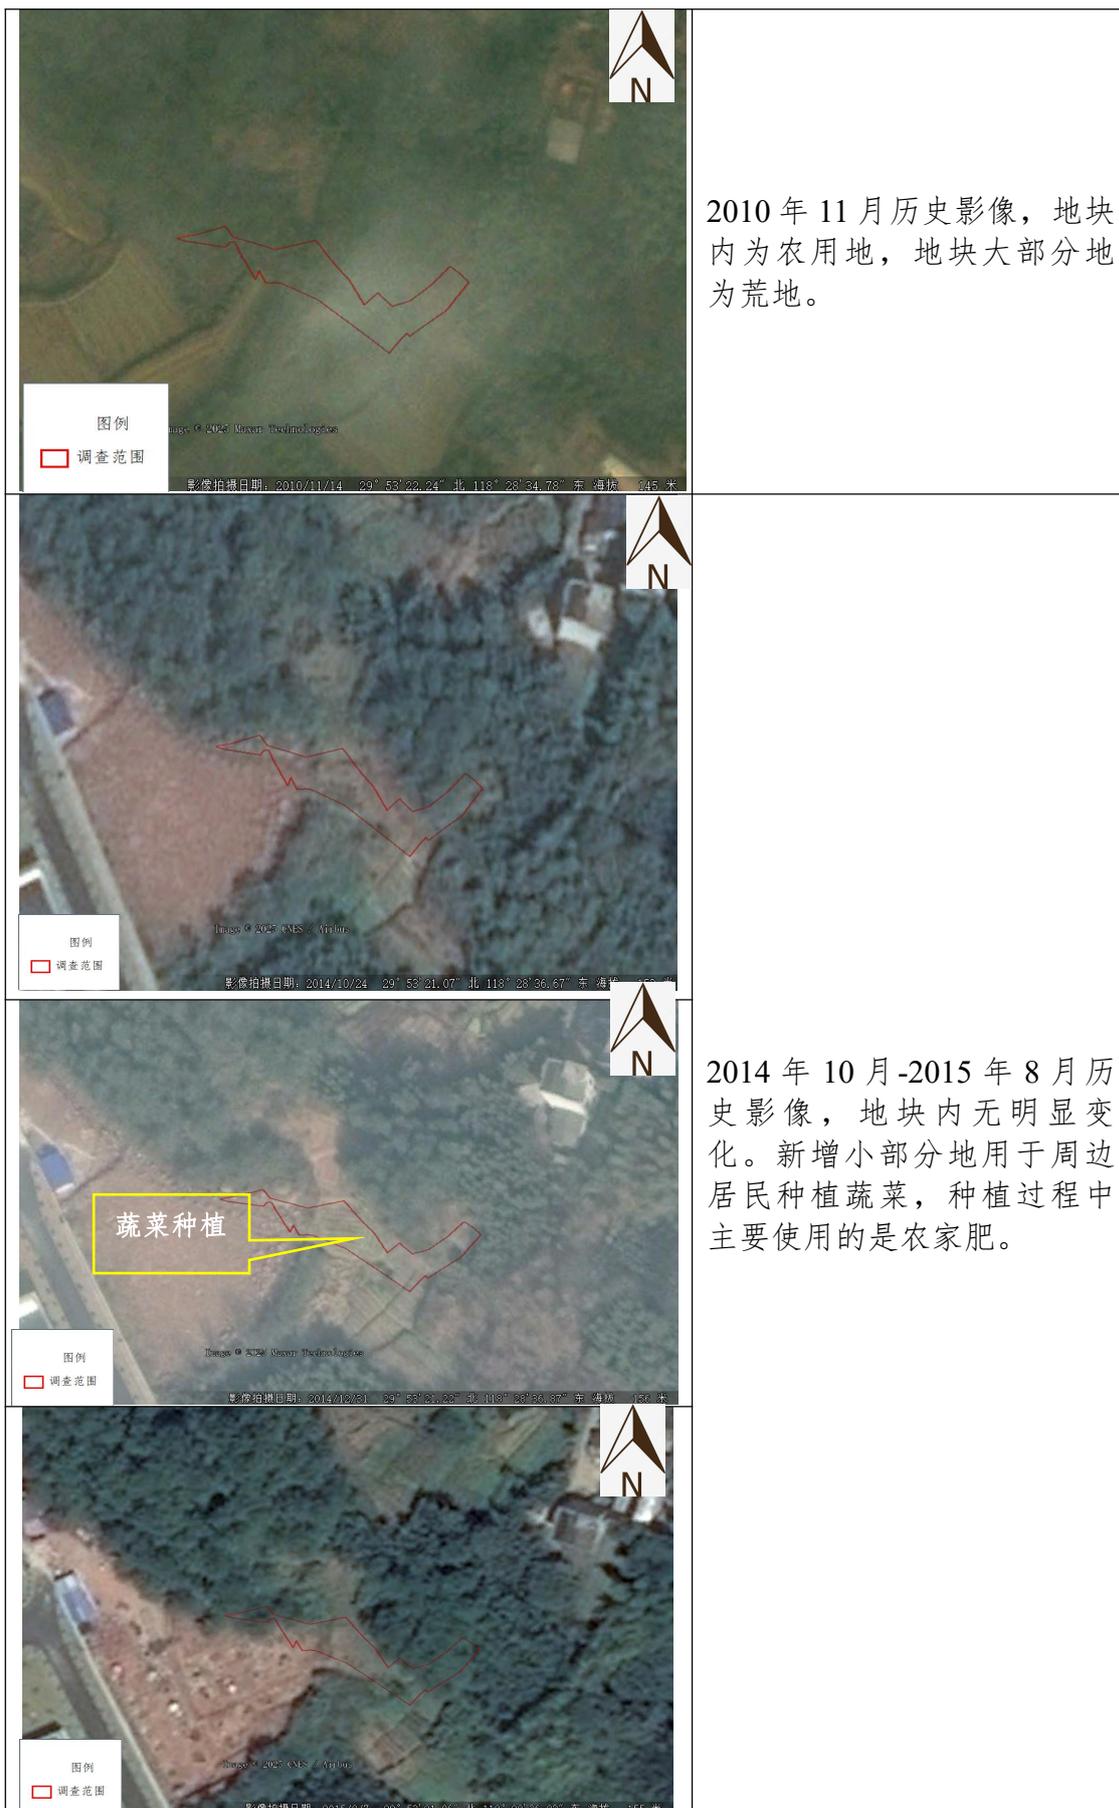
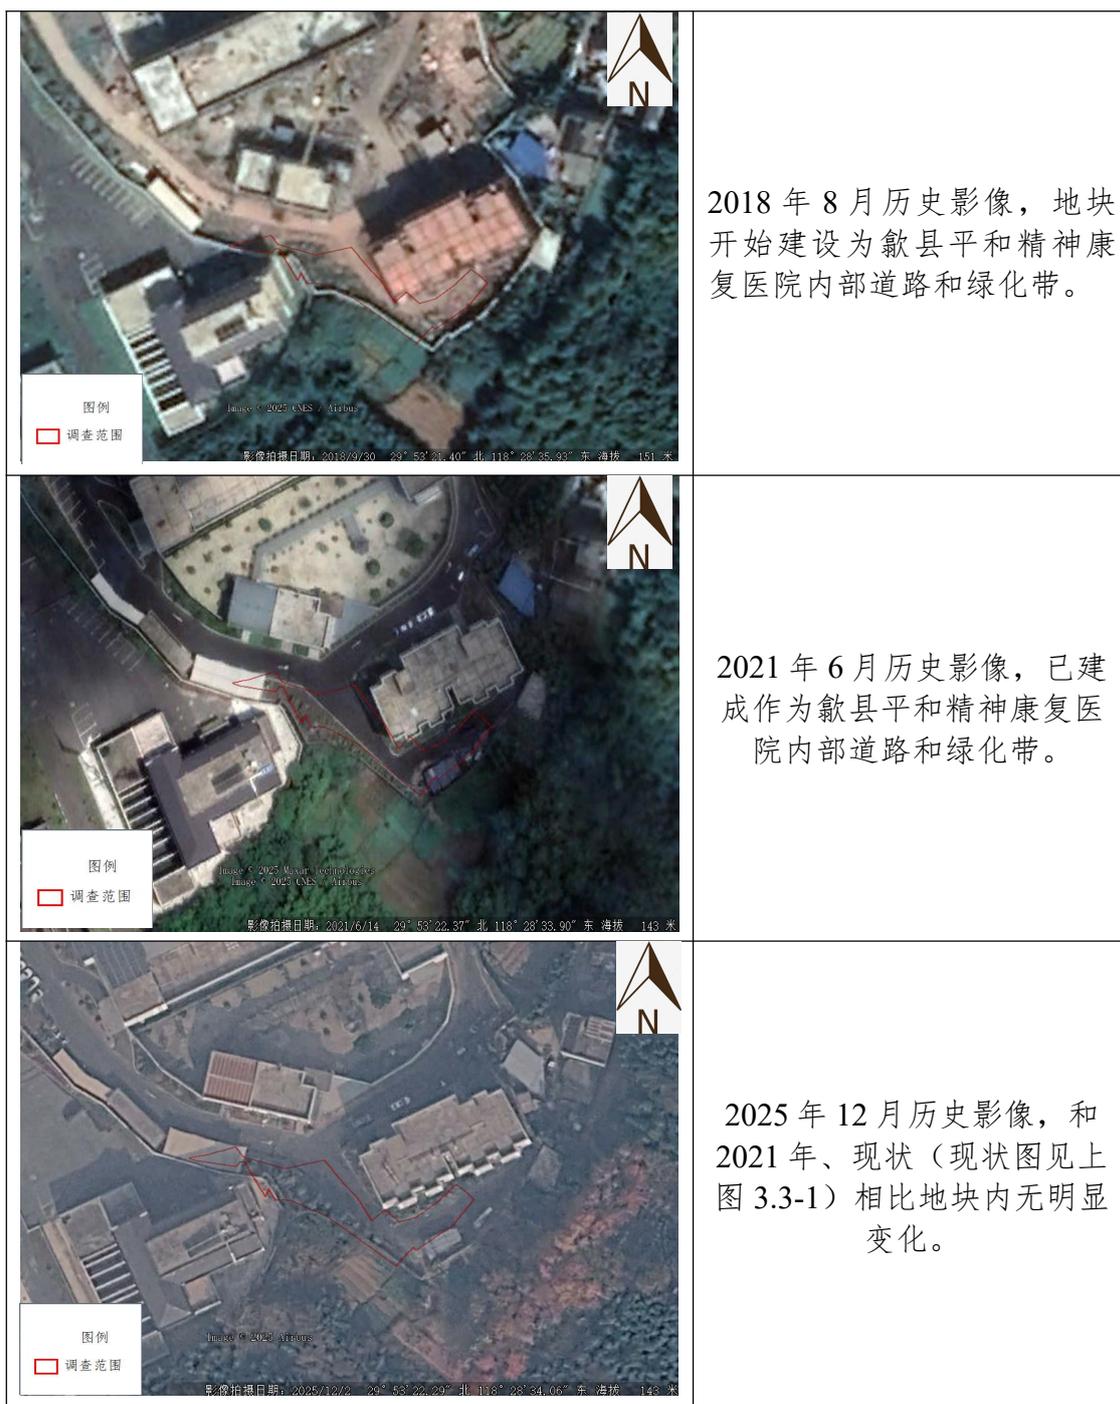
图 3.3-2 地块历史卫星图

根据前期资料收集、人员访谈、现场踏勘，结合谷歌历史卫星图（最早的为 2010 年），本次调查地块一直为农用地，大部分地为荒地，小部分地用于周边居民种植蔬菜，种植过程中主要使用的是农家肥。地块内历史上未有企业从事过任何工业生产活动，地块内未发现地下构筑物、架空电力线路、危险物品、可燃气体、有毒物质及有害物质等。地块历史卫星图见图 3.3-2。

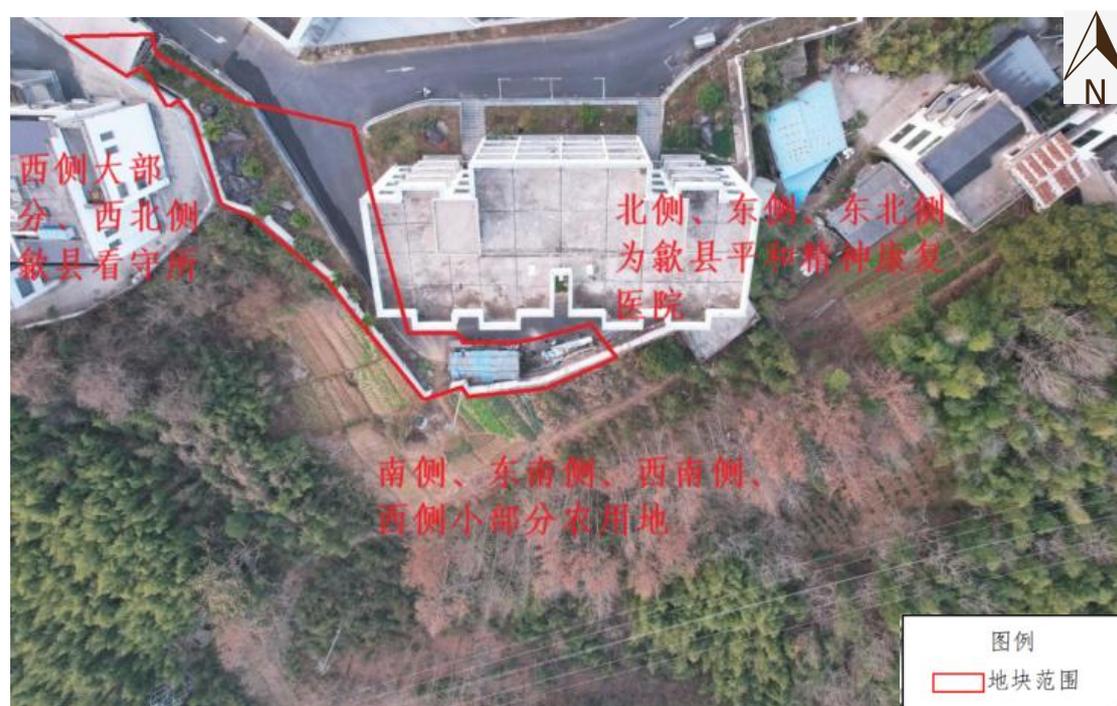
图 3.4-1 相邻地块现状图

本次调查地块相邻地块不存在工业企业，相邻地块北侧、东侧、东北侧为歙县平和精神康复医院；南侧、东南侧为农用地；西南侧、西侧小部分为农用地；西侧大部分、西北侧为歙县看守所。相邻地块航拍照片如图 3.4-1 所示。

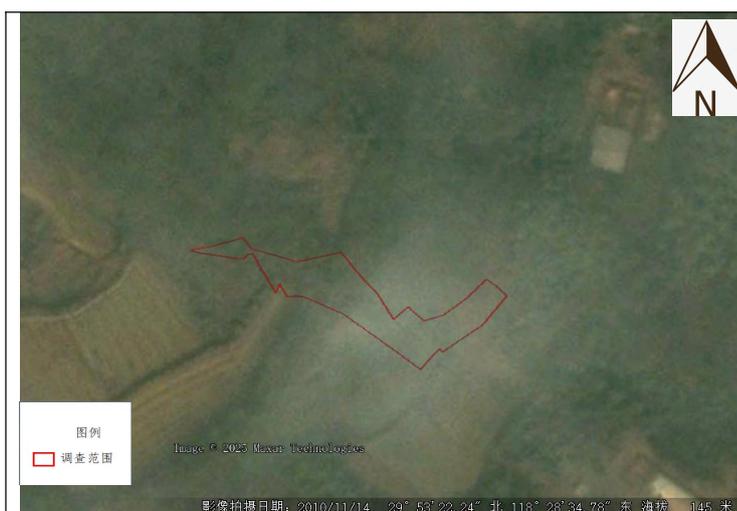
2010 年 11 月影像，地块四周为农用地。

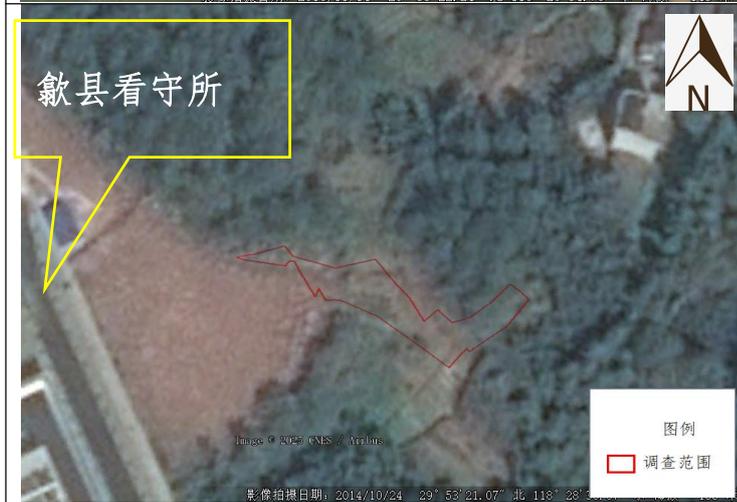
2014 年 10 月历史影像，相邻地块西侧大部分、西北侧为歙县看守所；北侧、东侧、东北侧、南侧、东南侧、西南侧、西侧小部分无明显变化。

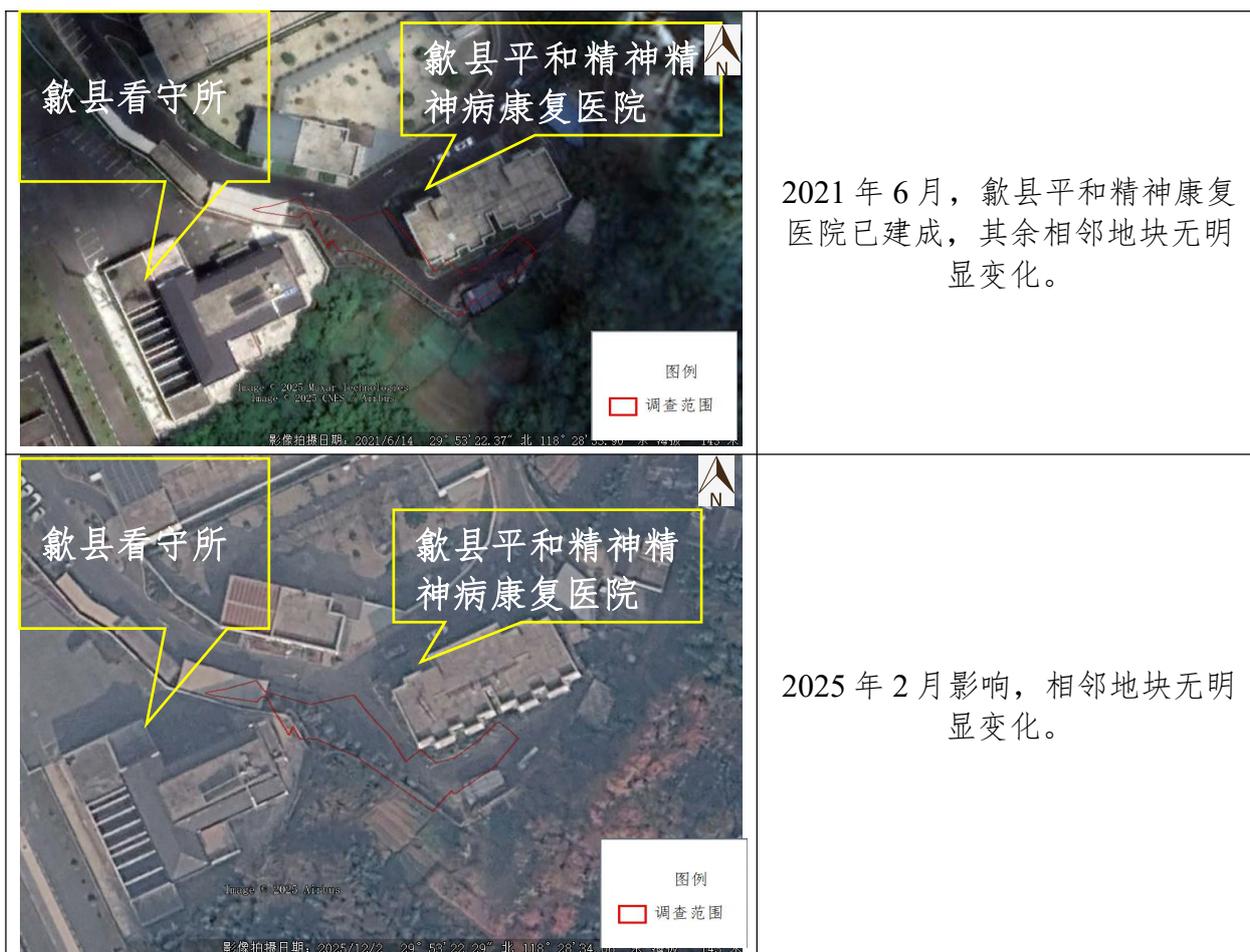
图 3.4-2 相邻地块历史卫星图

<p>2014 年 12 月影像，相邻地块无明显变化。</p>
	<p>2015 年 8 月影像，相邻地块无明显变化。</p>
	<p>2018 年 9 月影像，歙县平和精神康复医院开始建设，其余相邻地块均无明显变化。</p>
